RAPORT DE INVESTIGARE

privind incidentul feroviar produs în circulația trenului de călători nr.9910027, la data de 27.07.2025, pe raza de activitate a Sucursalei Regionale CF București, pe secția de circulație Bucureștii Noi – București Nord

Ediție finală
04.06.2026

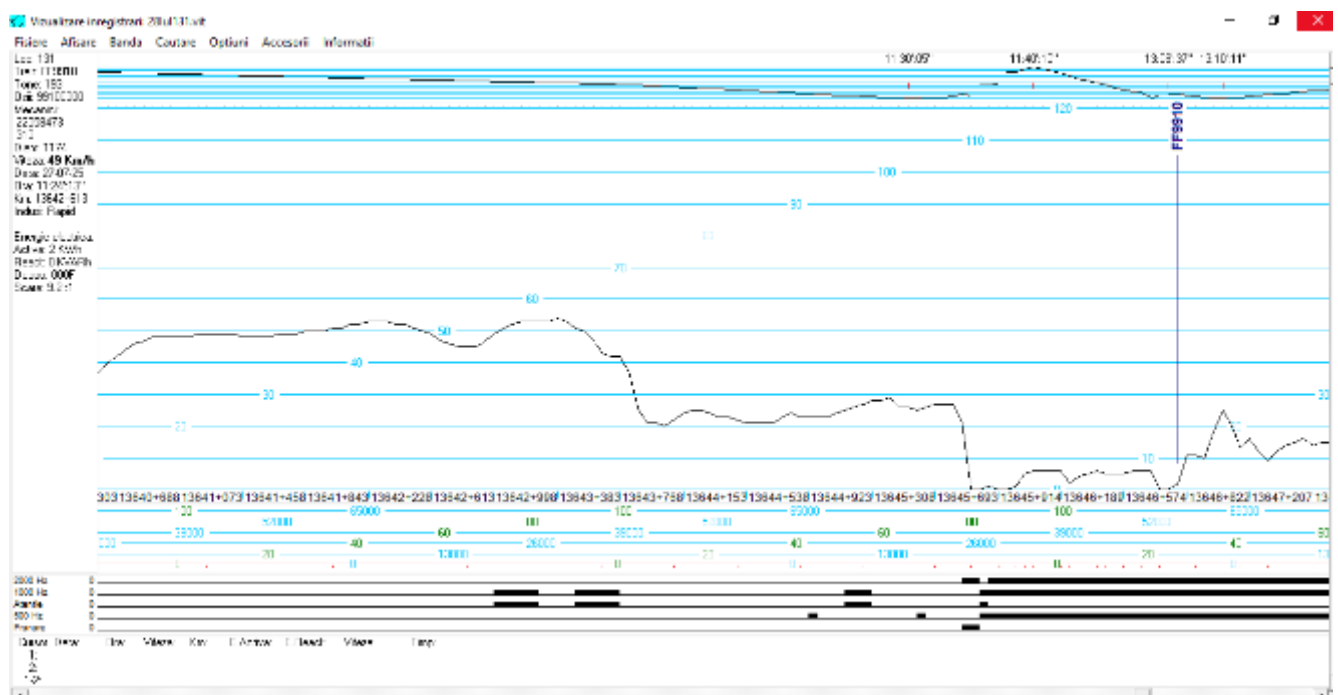
Fig. nr. 1 Diagrama instalației de măsură și înregistrare a vitezei cu memorie nevolatilă tip IVMS, montată pe locomotiva EA 131

Din examinarea diagramei instalației de măsură și înregistrare a vitezei cu memorie nevolatilă tip IVMS, montată pe locomotiva EA 131 (*Fig. nr.1*), pentru data de 27.07.2025, pe distanța Craiova – București Nord, au reieșit următoarele:

Între orele 11:49'.28'' – 13:08' locomotiva a staționat. În staționare a fost schimbat sensul de mers.

Pe întregul parcurs, trenul a circulat cu respectarea vitezelor maxime de circulație admise, respectiv a restricțiilor și limitărilor de viteză.
