## RAPORT DE INVESTIGARE

al incidentului feroviar produs pe raza de activitate a Sucursalei Regionale de Căi Ferate Craiova în data de 23.10.2025 între haltele de mișcare Malu Mare și Banu Mărăcine, pe firul I, între km. 200+200 și km. 200+400 (viaduct Cârcea) în remorcarea trenului de marfă nr.67750 (aparținând operatorului de transport feroviar Transferoviar Grup SA)

*Raport final  
22 decembrie 2025*

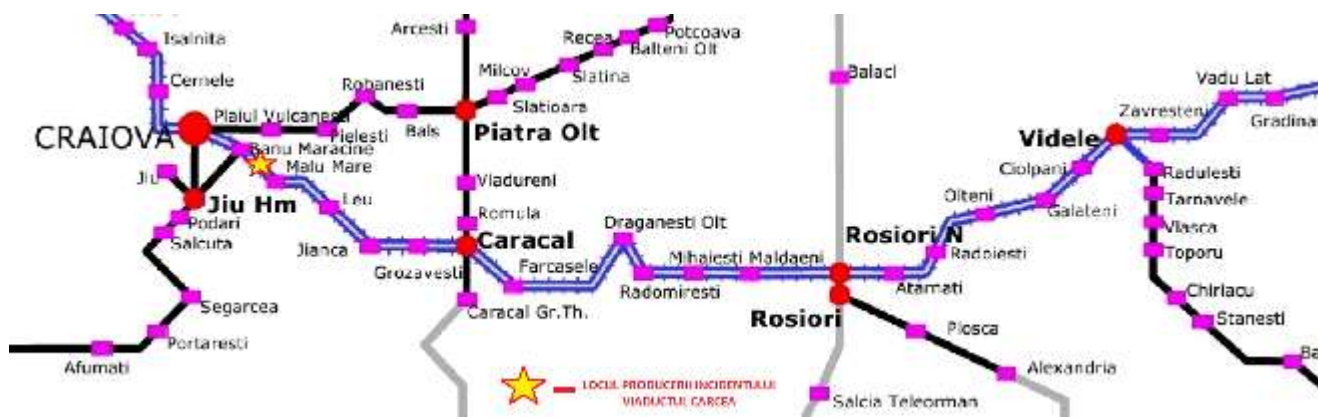
*Figura nr.1 – locul producerii incidentului*

Locul producerii incidentului este situat pe raza de activitate a Sucursalei Regionale de Căi Ferate Craiova (SRCF Craiova), secția de circulație Caracal - Craiova, linie dublă electrificată (Fig. nr.1).

Locul producerii incidentului feroviar se află pe raza de activitate a Sucursalei Regionale CF Craiova, secția de circulație Caracal – Craiova (linie dublă electrificată), pe firul I de circulație dintre haltele de mișcare Malu Mare-Banu Mă-răcine, viaductul Cârcea fiind amplasat la km. 200+306 (fig.1).

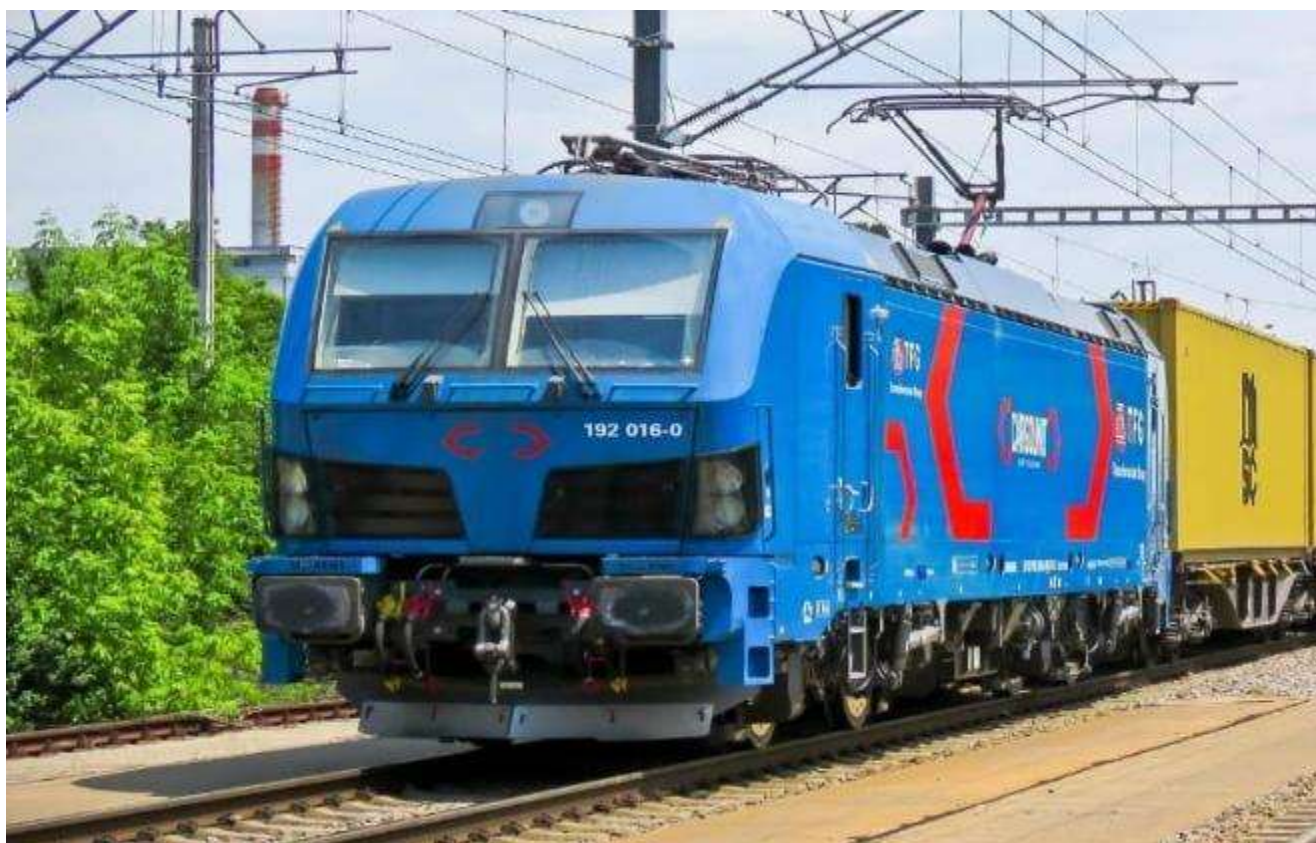
*Foto.3 - Locomotiva ES Smartron X4-E-Lok-D 016*

În data de **22.10.2025**, trenul de marfă nr.67750 a fost programat pentru circulație pe distanța Pantelimon – Târgu Jiu, a fost format din 26 vagoane de marfă goale și a fost remorcat cu locomotiva electrică **ES 160** (foto.3).
