RAPORT DE INVESTIGARE

privind incidentul feroviar produs la data de **28.12.2025, ora 17:56**, pe raza de activitate a **Sucursalei Regionale CF Craiova**, pe secția de circulație Caracal – Piatra Olt (linie simplă neelectrificată), în halta de mișcare Romula, prin depășirea semaforului de ieșire Y (de grup) aflat în poziție pe „Oprire”, de către trenul de marfă nr.67216 remorcat cu locomotiva DA 2008 (aparținând operatorului de transport feroviar de marfă Vest Trans Rail SRL) și continuarea mersului acestuia pe linia curentă Romula – Vlădueni care era ocupată cu trenul de călători Regio nr.2522 (aparținând operatorului de transport feroviar de călători SNTFC „CFR Călători” SA)

*Ediția finală
06 iulie 2026*

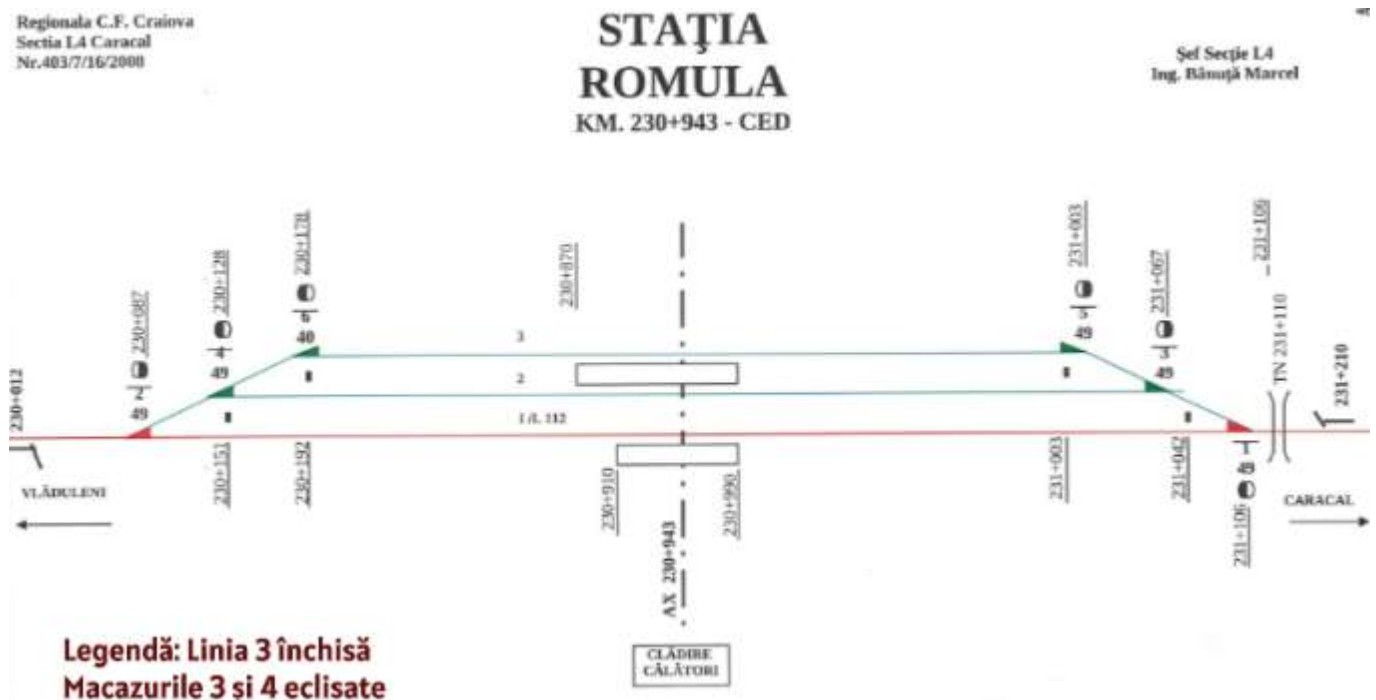
Figura nr.4 - Schița Hm Romula

Locul unde s-a produs incidentul feroviar, respectiv Hm Romula este situată pe raza de activitate a Sucursalei Regionale CF Craiova, secția de circulație Caracal – Piatra Olt, linie simplă, neelectrificată.

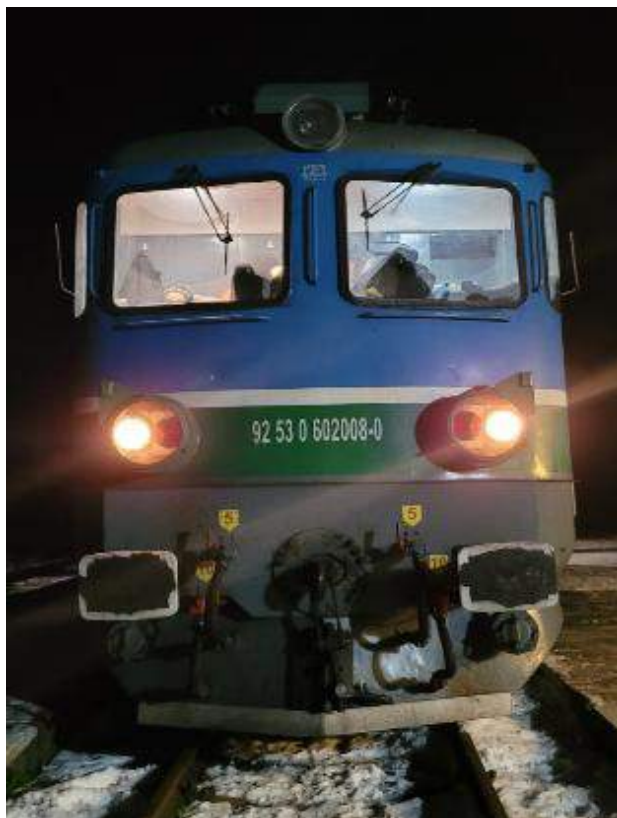
Foto nr.3 Locomotiva DA 2008

Comunicarea între mecanicul trenului nr.67216-027 și impiegatul de mișcare din Hm Romula, nu s-a putut realiza întrucât stația radio emisie-recepție (RTF) a locomotivei DA 2008 era defectă.

- Instalația INDUSI izolată electric și pneumatic, robinetul de izolare nefiind sigilat;
- Instalația DSV defectă (soneria nu sună), la probele statice instalația era nefuncțională;
- Stația RTF din postul de conducere nr. 1 era defectă;
- Robinetul frânei automate KD2 era în poziție de frânare ordinară;
- Robinetul frânei directe FD1 era în poziția de slăbire,
- Compresorul de aer funcționa corespunzător;
- Grosimea saboților de frână în stare corespunzătoare;
- Proba de etanșeitate a instalațiilor de frână a fost corespunzătoare;
- Suspensia locomotivei în stare corespunzătoare;
- Lipsă oglinzi retrovizoare la ambele posturi de conducere;
- Ora afișată și înregistrată de instalația IVMS este decalată cu +51 minute față de ora reală;
- Aparatele de măsură și control în stare corespunzătoare;
- Robinetul de regim manipulat în poziția „marfă”.
