RAPORT DE INVESTIGARE

al incidentului feroviar produs pe raza de activitate a Sucursalei Regionale de Căi Ferate Brașov în circulația trenului de călători nr.10524 din data de 28.01.2026 în stația CFR Târgu Mureș

Ediția finală
20.05.2026

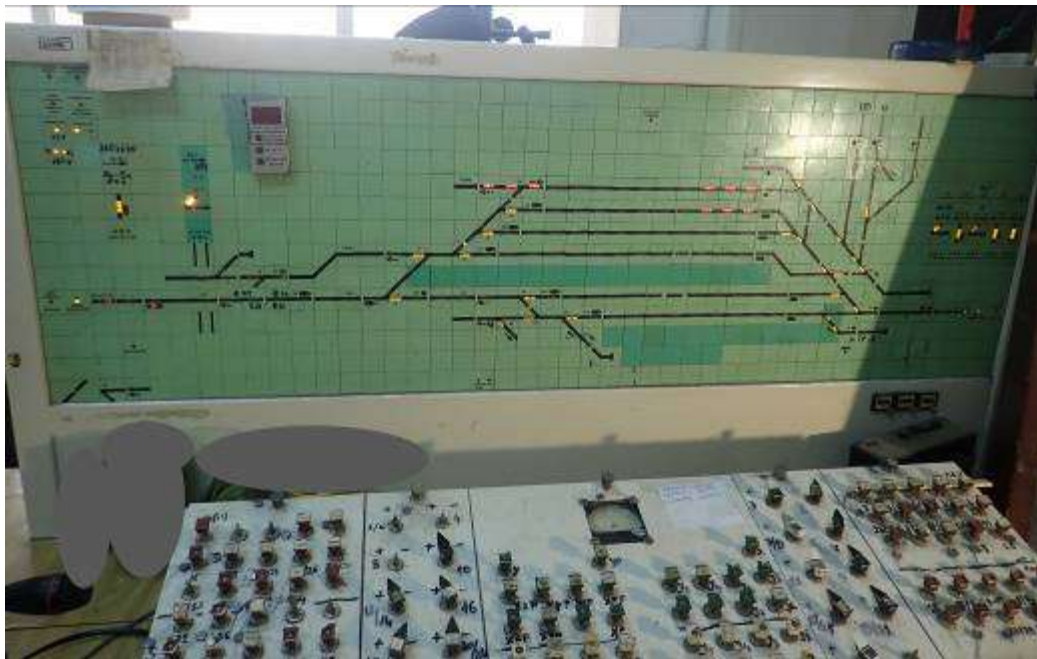
Foto nr.3 – aparatul de comandă din biroul de mișcare

Termenul de „centralizare” provine de la faptul că atât manevrarea macazelor cât și comanda semnalelor, atât pentru circulație cât și pentru manevră, se face de la un aparat de comandă (aflat în biroul de mișcare) pentru întreaga stație - *foto nr.3*. Centralizarea respectivă este denumită „electrodinamică”, deoarece dispozitivul de acționare a diverselor instalații (macaze, saboți de deraiere ficși, semnale, BAT, etc.) folosește energie electrică.

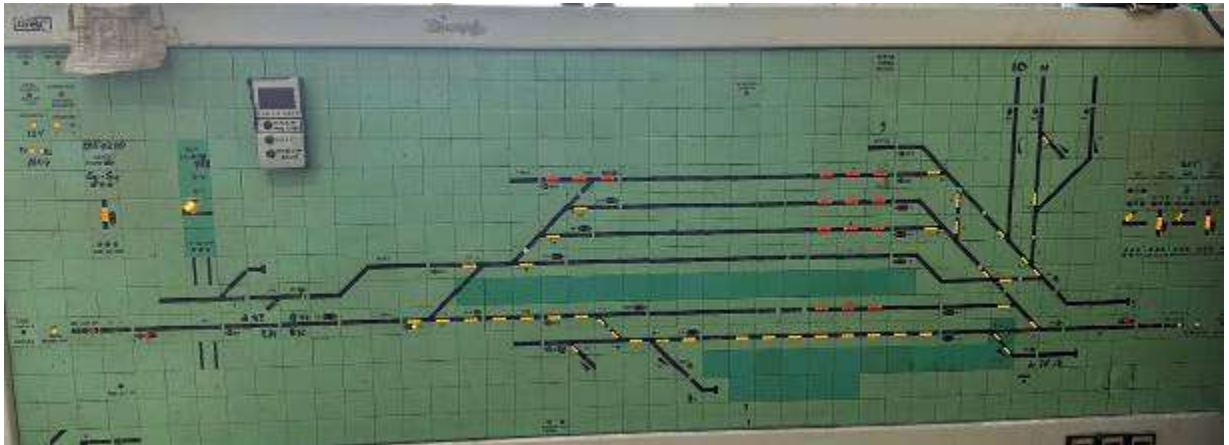
Foto nr.4 – simulare parcurs asigurat pentru gararea trenului

- se apasă butonul de comandă a semnalului de parcurs YP și apoi a semnalul de intrare Y, apoi se afișează parcursul cu trasa marcată în galben și repetitorul miniatural al semnalul de intrare și al semnalului de parcurs indicând culoarea „verde” (colorat în verde) – *foto nr.4*.

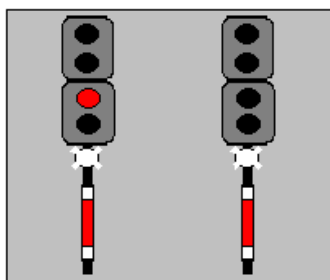
Figura nr.3

„*Semnalul de chemare*” are următoarea indicație: „*LIBER cu viteza de cel mult 20 km/h, cu deosebită atenție, până la semnalul următor!*” – Ziua și noaptea – o unitate luminoasă de culoare alb-lunar clipitor, spre tren – *figura nr.3*.
