## RAPORT DE INVESTIGARE

al incidentului feroviar produs la data de 24.08.2021 în halta de mișcare Coțofeni prin lovirea semnalului de manevră M2, a două bobine de joantă și smulgerea a doi picheți de secțiuni izolate, de către încărcătura căzută din primele două compartimente ale vagonului nr.33546653054-0 din compunerea trenului de marfă nr. 23052-1, aparținând operatorului de transport feroviar SNTFM „CFR Marfă” SA

<b>TIP EVENIMENT</b>	<b>Incident – art.8, pct. 1.10</b>
<b>DATA ȘI ORA</b>	<b>24.08.2021, ora 11:45</b>
<b>LOCAȚIA</b>	<b>Halta de mișcare Coțofeni</b>
<b>OPERATOR DE TRANSPORT</b>	<b>SNTFM „CFR Marfă” SA</b>
<b>INFRASTRUCTURA</b>	<b>CNCF „CFR” SA</b>
<b>ACTIVITATE</b>	<b>Circulație</b>
<b>CONSECINȚĂ ASUPRA PERSOANELOR</b>	<b>FĂRĂ</b>
<b>TIP RAPORT</b>	<b>FINAL</b>
<b>DATA DIFUZĂRII</b>	<b>31 mai 2022</b>

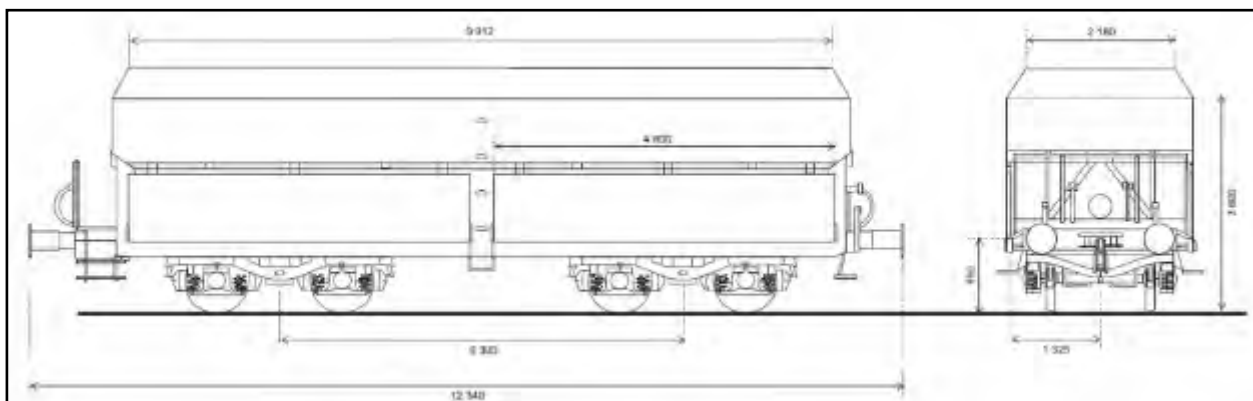
Vagoanul seria Fals-z, nr.33546653054-0 are următoarele caracteristici tehnice constructive:

- lungimea peste tampoane - 12340 mm;
- lungimea șasiului peste traversele frontale - 18500 mm ;
- ampatamentul vagonului - 6300 mm;
- capacitatea tamponelor - 30 KN
- capacitatea vagonului - 60 mc;
- înălțimea de la șina la axa de tracțiune - 1055 mm;
- tara vagonului - 23,4 tone;
- capacitatea de încărcare - 56,5 tone;
- sarcina pe osie - 22,5 tone;
- tip boghiu - Y25 ;
- ampatament boghiu - 1800 mm;
- roți - monobloc
- diametrul cercului de rulare - 920 mm;
- ecartament - 1 435 mm;
- tip frână automată - O-GP;
- raza minimă de înscriere în curbe pe linii de garare - 75 m;
- viteza maximă de circulație - 100 km/h;
- revizia periodica - 23.11.20 ( 6 ani) LTS;
- presiunea de regim a instalatiei pneumatice - 5 bari;
- 4 compartimente de încărcare .
