## RAPORT DE INVESTIGARE

al incidentului feroviar produs la data de 01.03.2022 în halta de mișcare Pârvu la gararea trenului de călători nr.9035 format din automotorul AM DESIRO 2005 aparținând operatorului de transport feroviar SNTFC „CFR Călători” SA la linia nr.2 abătută, prin scăparea automotorului spre linia curentă Pîrvu-Costești cu depășirea semnalului luminos de ieșire X2 în poziția „pe oprire”, acesta oprindu-se la km 119+500

TIP EVENIMENT	Incident – art.8, pct. 1.4
DATA ȘI ORA	01.03.2022, ora 16:38
LOCAȚIA	Halta de mișcare Pârvu
OPERATOR DE TRANSPORT	SNTFC „CFR Călători” SA
INFRASTRUCTURA	CNCF „CFR” SA
ACTIVITATE	Circulație
CONSECINȚĂ ASUPRA PERSOANELOR	FĂRĂ
TIP RAPORT	FINAL
DATA DIFUZĂRII	23 februarie 2023

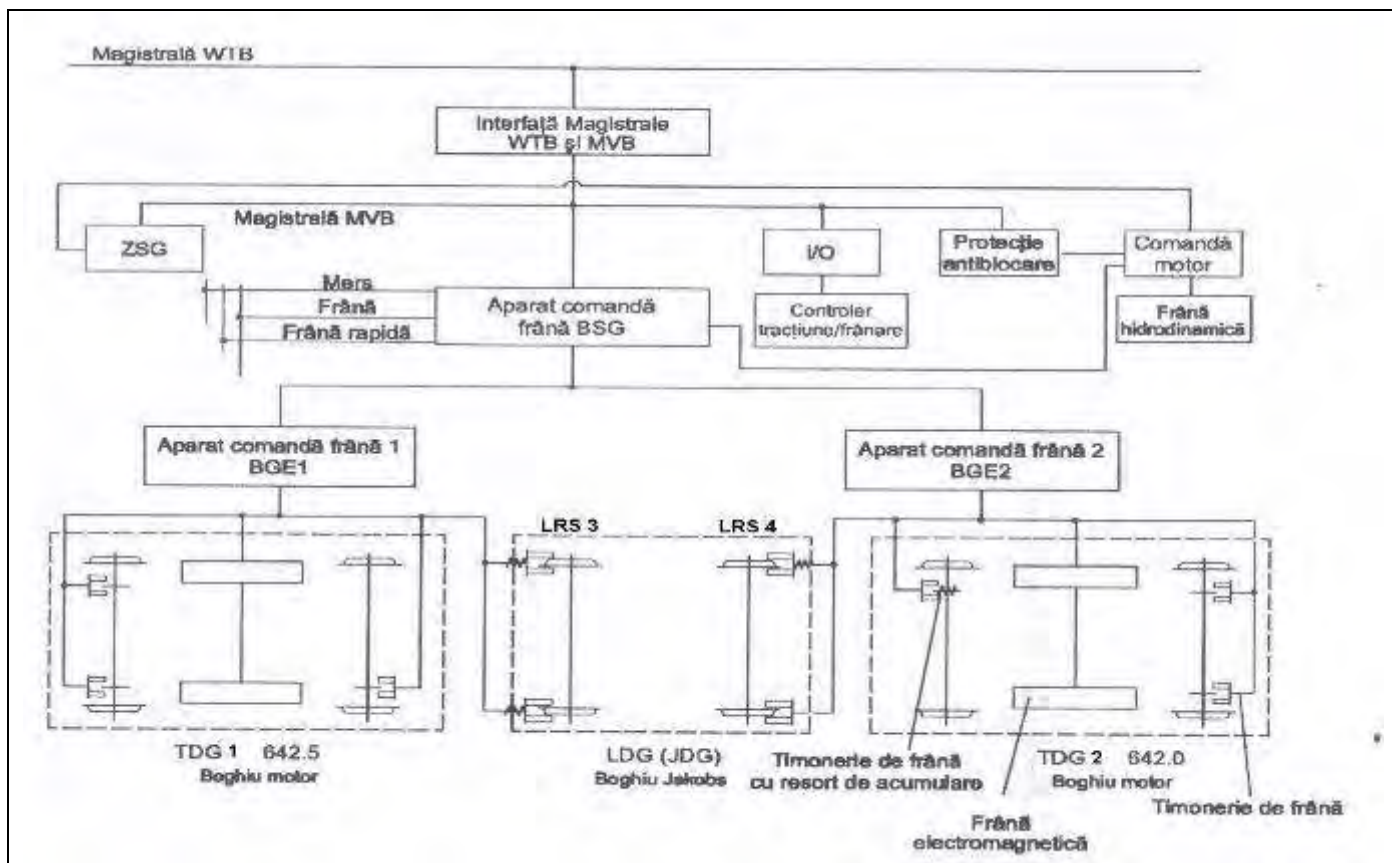
Fig.4 Schema instalației de frână la automotoarele Desiro

Automotorul este format din 2 vagoane (642.0 și 642.5) iar din punct de vedere al frânei este alimentat de la ambele vagoane. În acest scop pe lângă aparatul de comandă (calculatorul de frână) BSG care se află montat în vagonul 642.0 mai există blocurile de frână BGE 1 și BGE 2 dispuse pe cele 2 vagoane (Fig.4).

Tot prin rețeaua locală MVB calculatorul de frână BSG primește informații de la controlerul tracțiune/frânare legat de comanda de frânare sau de mers și trimite semnal la calculatorul central ZSG pentru blocarea/deblocarea tracțiunii și la blocul de comandă motor pentru frâna hidrodinamică (Fig.4).

Blocul de frână BSG acționează prin sistemele sale traductoarele E/P electromagnetice de reglare a presiunii aflate în cele 2 blocuri de frână BGE 1 și BGE 2 care transmite prin intermediul amplificatorilor magnetici comenzile de frânare, respectiv de slăbire a cilindrilor de frână de pe fiecare boghiu, astfel ca de la instalație de frână blocul de frână BGE 1 să frâneze osiile de la boghiul motor TDG 1 și osia alergătoare LRS 3 de la boghiul Jakobs iar blocul de frână BGE 2 să frâneze osiile de la boghiu motor TDG 2 și osia alergătoare LRS 4 de la boghiul Jakobs (Fig.4).

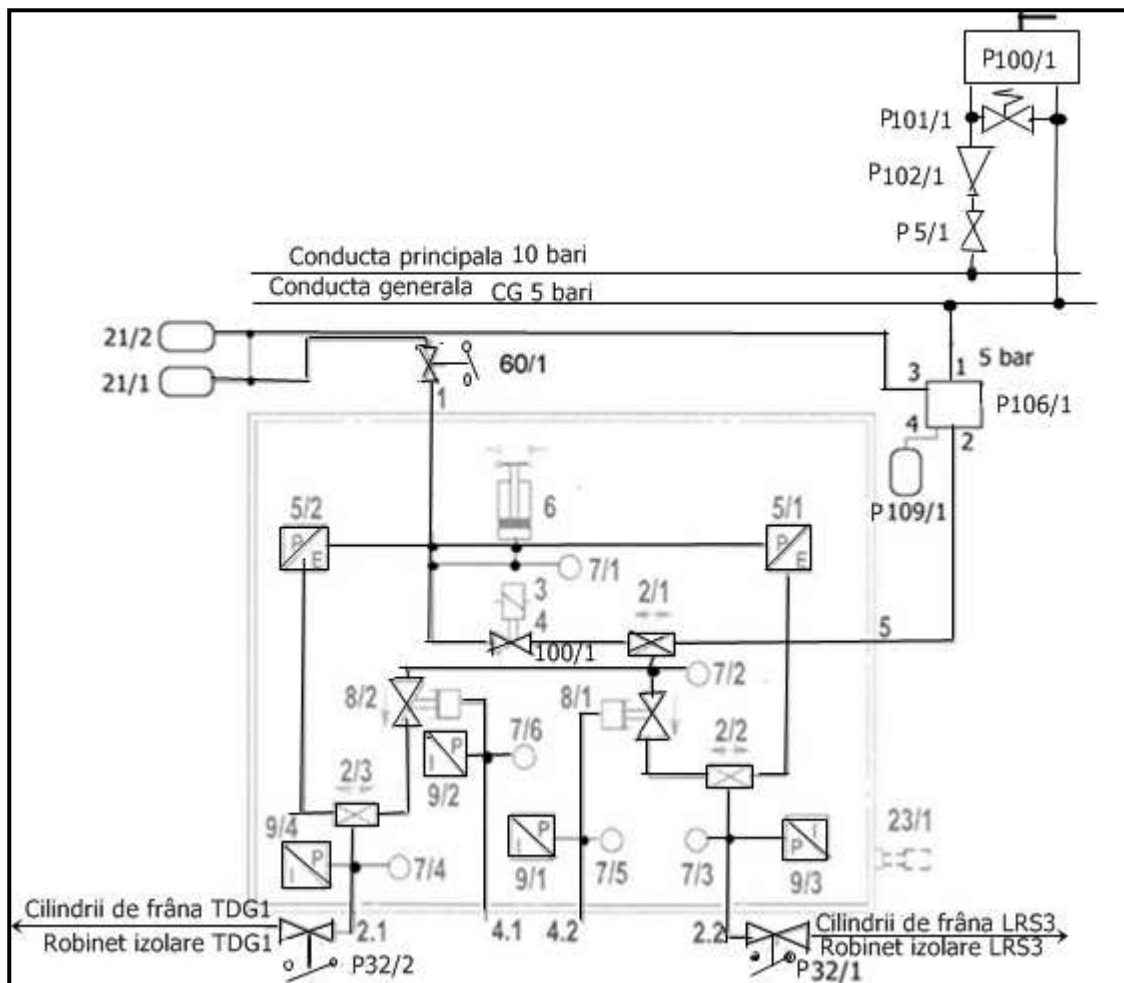
Fig.5 Schema frânei directe (electropneumatică) și indirectei (pneumatică) la automotoarele Desiro

De la rezervoarele de aer 21/1 și 21/2, aerul pătrunde în blocul BGE 1 (Fig.5) prin intermediul robinetului de închidere 60/1, în blocul de frână prin intrarea 1.

Presiunea de aer de la rezervoarele de aer (poz.21/1 și 21/2) la intrare în blocul de frână BGE 1 este controlată de un presostat (poz.6), unde dacă această presiune scade sub valoarea reglată de 6 bar, se emite un mesaj de diagnoză către calculatorul de frână BSG. După intrare în blocul de frână BGE 1 aerul pătrunde traductoarele (ventile proporționale) E/P (poz.5.1 și 5.2) care comandă presiunea de aer pentru cilindrii de frână în funcție de frânarea comandată. Pentru comanda acestor traductoare E/P, calculatorul de frână BSG furnizează un semnal între valori de 4 – 20 mA în funcție de frânarea comandată. De la traductoarele E/P aerul pătrunde în supapele duble de reținere (poz.2/2 și 2/3), de aici la robinetele de închidere (poz.32/1 și 32/2), robinete care sunt controlați electric de calculatorul de frână BSG iar de aici aerul pătrunde la ventilele de protecție antiblocare și apoi în cilindrii de frână.

În acest caz supapele de comandă P106/1 (Fig.5) respectiv P106/2 au fost alimentate cu aer la presiunea de 6,4 bar și au fost în poziția de slăbire deoarece pistoanele 22 și 20 au fost menținute în poziția inferioară, respective pistonul 20 nu obturează orificiul de pe scaunul 10 al supapei cu dublu scaun 9 sub acțiunea arcului 5 datorită faptului că presiunile din camerele de control 21 și 23 sunt egale (6,4 bar) acestea comunicând prin duza 1b. Ca rezultat, cilindrul de frână 4 este în legătură cu atmosfera prin conducta 4a supapa cu dublu scaun 9 și duza 4b (Fig.6).

În momentul când s-a efectuat frânarea prin acționarea mânerului robinetului de frână al mecanicului P100/1 (frână indirectă), supapa de comandă P106/1, respectiv P106/2 a trecut în poziția de frânare deoarece presiunea aerului din conducta generală a scăzut (conducta generală a fost alimentată la 5 – 5,2 bar) lucru care a condus la creerea unei diferențe de presiune între camerele **21** și **23**, în sensul că presiunea din camera **23** (6,4 bar) este mai mare decât presiunea din camera **21** și reușește să învingă presiunea arcului **5** astfel că pistoanele **22** și **20** se deplasează în sus având ca efect închiderea comunicației dintre cilindrul de frână și atmosferă (prin supapa cu dublu scaun **9** și duza **4b** – Fig.7). Concomitent s-a deschis scaunul **10** punând în legătură camera **8** și implicit rezervorul auxiliar **21/1** cu cilindrul de frână **4** (cilindrii de frână la boghiurile TDG și LRS) cu efect de producere a frânării ca urmare a pătrunderii aerului sub presiune prin supapa dublă de reținere 2/1, supapele duble de reținere 2/2 și 2/3 (Fig.5).

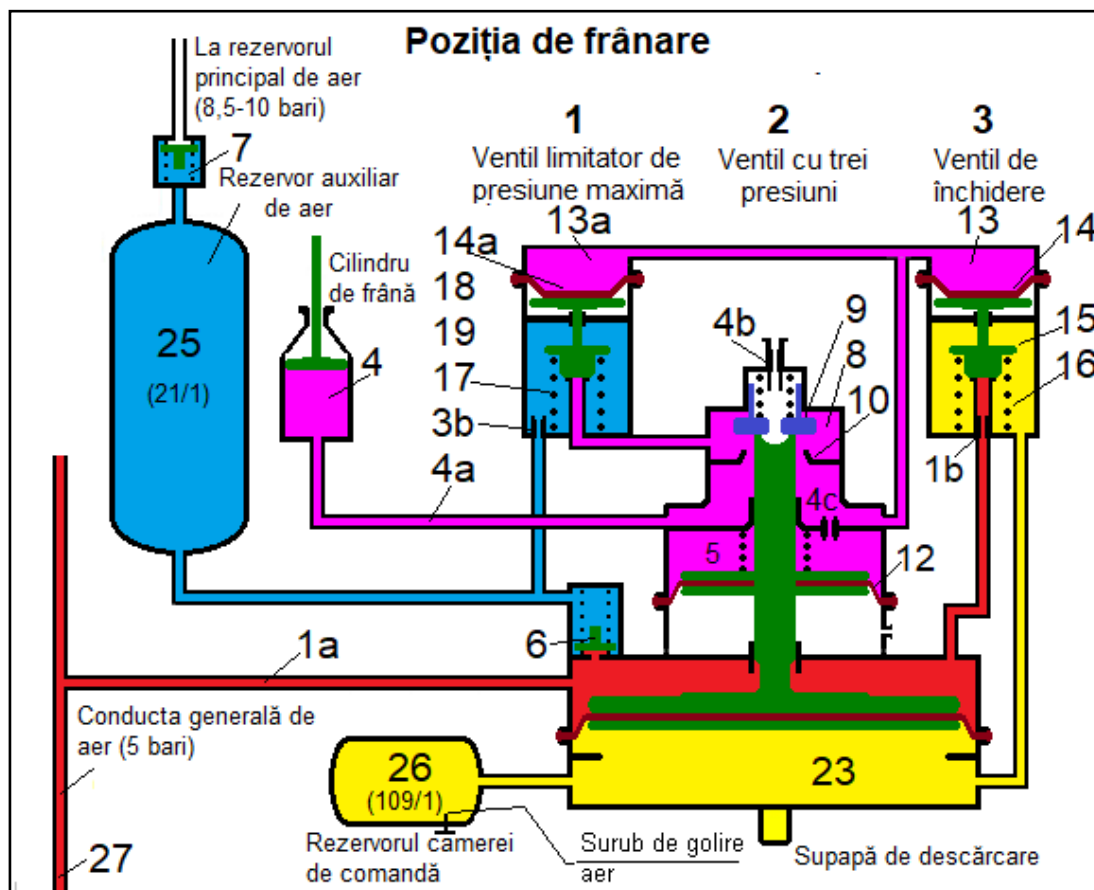
Fig.7 Supapa de comandă poz. P106 în poziție de frânare

Dacă în procesul de frânare, presiunea în cilindrul de frână crește mai mult de 3,8 bar, presiunea în camera 14a crește reușind să comprime arcul 18 și astfel accesul aerului din rezervorul 21/1 spre cilindrul de frână este blocat prin închiderea orificiului 19.
