RAPORT DE INVESTIGARE

al incidentului feroviar produs la data de 03.08.2022 pe raza de activitate a Sucursalei Regionale de Căi Ferate București între stațiile CFR Sărulești și Lehliu manifestat prin desprinderea tablei indicatoare a celui de-al 21 vagon din compunerea trenului de marfă nr.56006030 (aparținând operatorului de transport feroviar de marfă SNTFM „CFR Marfa” SA) din suportții de prindere de pe vagon și lovirea vagoanelor al 3-lea și al 4-lea din compunerea trenului de călători nr.1582 (aparținând operatorului de transport feroviar de călători SNTFC „CFR Călători” SA)

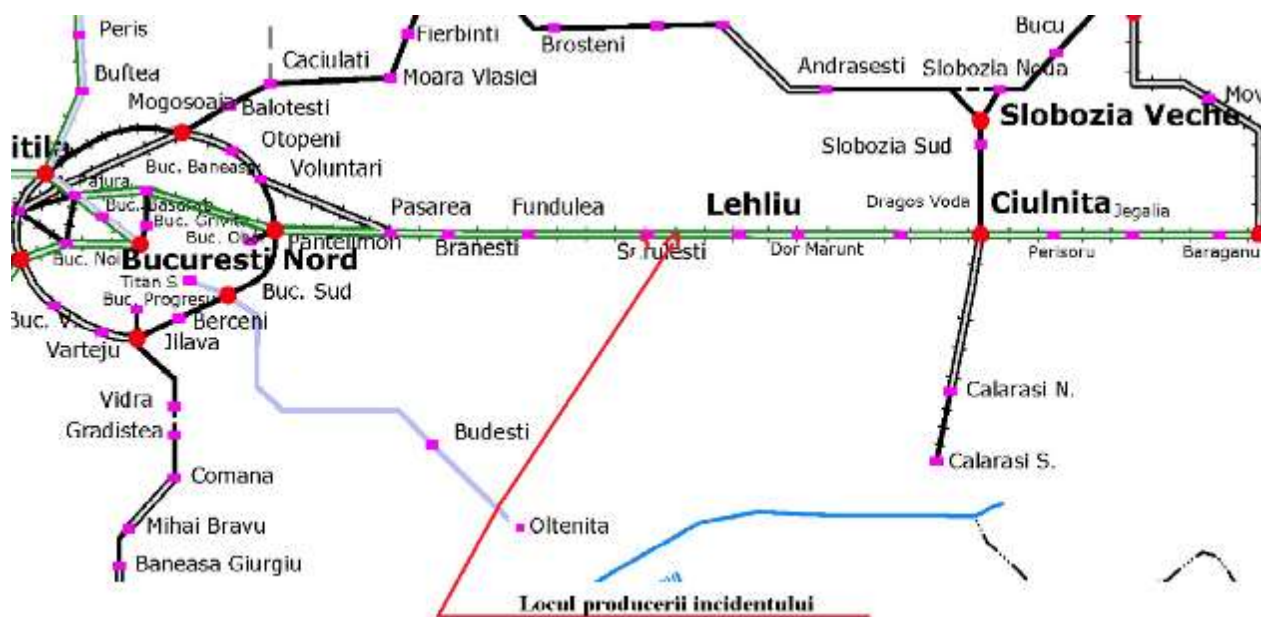
Figura nr.1 – locul producerii incidentului

Conform fișei de prestații, la tren s-a efectuat revizia tehnică în tranzit (RTT) în **stația CFR Brașov** Triaj și stația CFR Chitila, aceasta din urmă fiind ultima revizie tehnică înainte de producerea incidentului – *figura nr.1*. Revizia tehnică în tranzit din stația CFR Chitila a fost efectuată de către un singur revizor tehnic de vagoane (RTV) aparținând SNTFM „CFR Marfă” SA, pe ambele părți ale trenului.

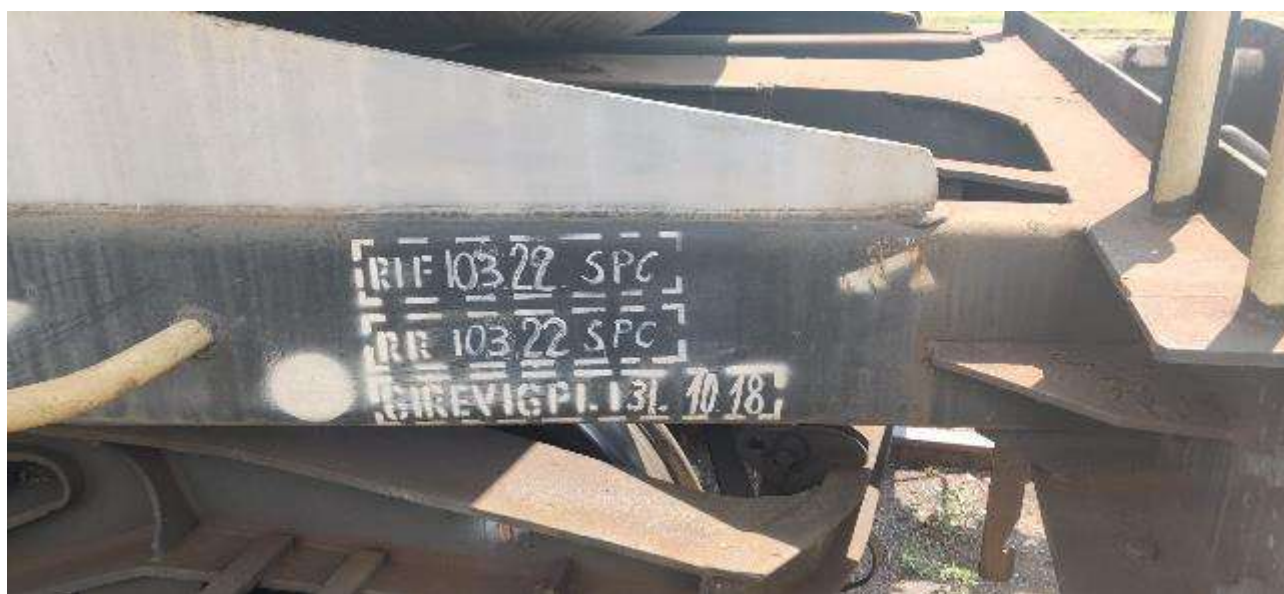
Foto nr.6 - vagonul nr.315379653134 – RP

Vagonul nr.315379653134 (implicat în incident), este un vagon seria Zaes și a circulat în stare goală. Proprietarul, deținătorul și entitatea responsabilă cu întreținerea este SNTFM „CFR Marfă” SA. Conform inscripțiilor de pe vagon, ultima revizie tip RP a fost efectuată la data de 18.10.2018 iar RR și RIF în luna martie 2022.
