## RAPORT DE INVESTIGARE

al incidentului feroviar produs pe raza de activitate a Sucursalei Regionale de Căi Ferate Brașov în data de 03.09.2022, în stația CFR Copșa Mică, prin lovirea senzorului de roată al macazului nr.1 și a jgheabului de pe firul II al trecerii la nivel situată la km 343+325, de către un sabot de frână desprins de la vagonul nr.33537919315-4 aflat în componerea trenului de marfă nr.66013 aparținând SNTFM „CFR Marfă” SA

*Varianta finală  
27 octombrie 2022*

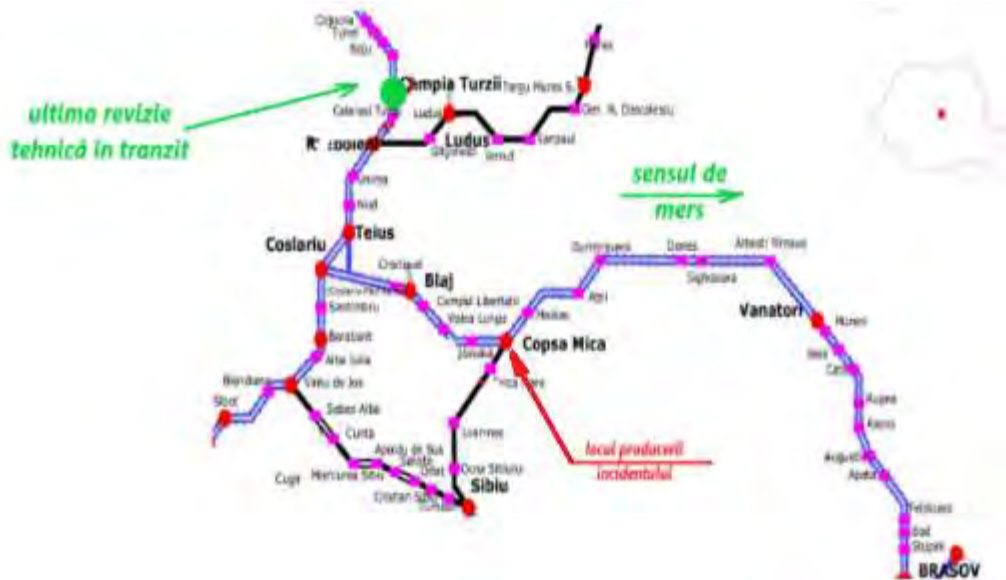
*Figura nr.1 – locul producerii incidentului*

Conform fișei de prestații, la tren s-a efectuat revizia tehnică în tranzit (RTT) în stația CFR Câmpia Turzii, aceasta fiind ultima revizie tehnică înainte de producerea incidentului – *figura nr.1*. Revizia tehnică a fost efectuată de către un singur revizor tehnic de vagoane (RTV) aparținând SNTFM „CFR Marfă” SA, pe ambele părți ale trenului. Timpul de staționare a trenului în stație a fost de 29 minute.

În continuare, trenul a circulat în bune condiții de siguranță a circulației până la stația CFR Copșa Mică (102 km) unde a ajuns la ora 15:49. După o staționare de 56 de minute și efectuarea probei de frână, trenul a plecat la ora 16:45 spre stația CFR Mediaș, de la linia nr.5, cu ieșire spre firul II de circulație -*figura nr.1, 2.*

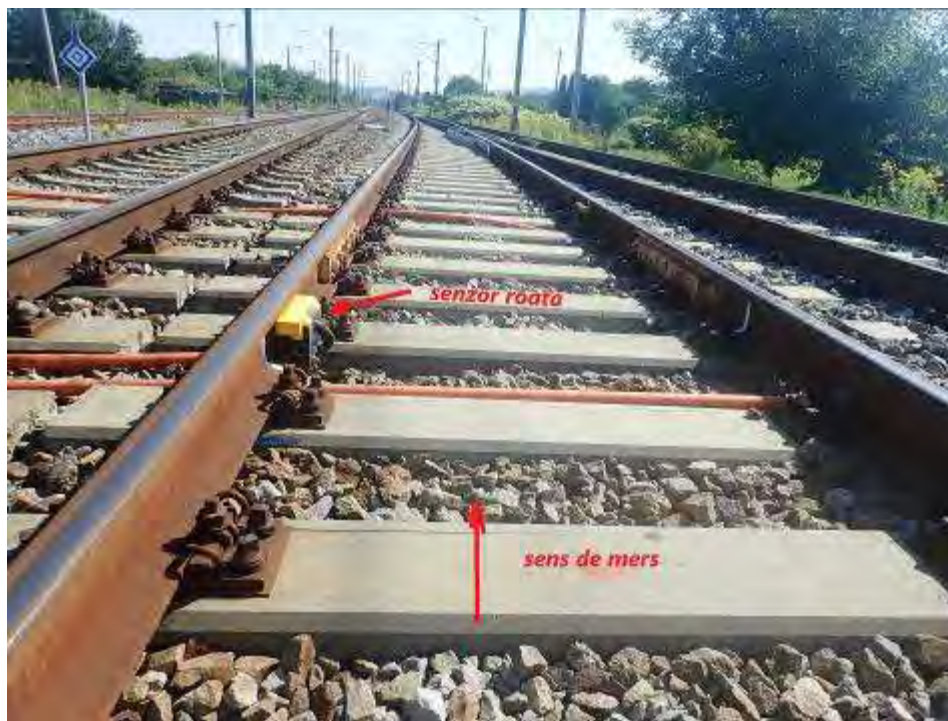
*Foto nr.4 – componente senzor roată (sursa: Manual de montare, punere în funcțiune și întreținere – Frauscher)*

Senzorul de roată montat direct la șină tip RSR123 (*foto nr.4*), face parte din sistemul de detectare de osii montate în cadrul lucrărilor de reabilitare Coridor IV Pan European.

În situația în care un senzor este defect, macazul va semnaliza fără control pe poziția respectivă.

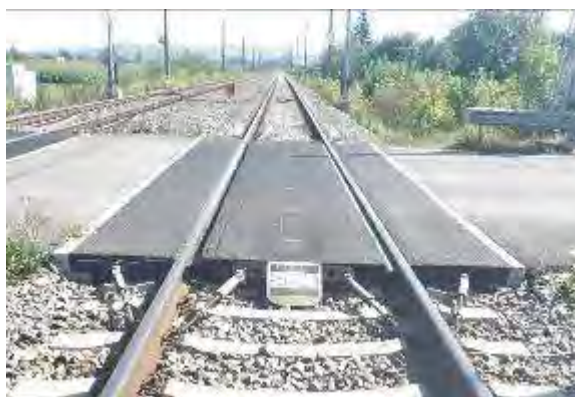
*Foto nr.5*

La trecerea la nivel de la km 343+325, legătura dintre șină și drum este realizată prin plăci STRAIL. Aceste plăci sunt suprafețe cu înaltă rezistență și durabilitate. Plăcile componente, din cauciuc plin, cu jgheab îngust, integrat, se solidarizează cu ajutorul elementelor modulare de strângere – *foto nr.5.*

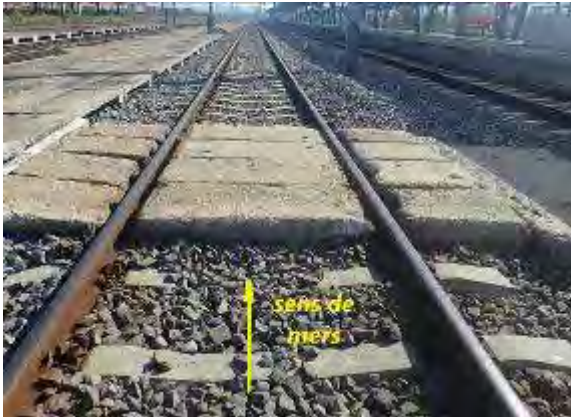
Foto nr.7

Pe traseul de circulație al trenului în stația CFR Copșa Mică, pe linia nr.5 până la locul producerii incidentului, respectiv poziția senzorului lovit și trecerea la nivel cu dalele lovite, în incinta stației, există un pasaj format din dale de beton cu nivelul superior al acestora la același nivel cu ciuperca șinei, care nu prezentau urme de lovire sau de frecare – *foto nr.7*. Pe întregul traseu, nu au mai fost constatate urme de lovire ale elementelor suprastructurii căii, respectiv traverse, buloane verticale, macaze, inimi de încrucișare, instalații SCB – *foto nr.8*.

De asemenea s-a verificat traseul parcurs de tren pe firul II de circulație pe o distanță de circa 50 m, după trecerea la nivel fără a se constata urme de lovire pe elementele suprastructurii căii.
