RAPORT DE INVESTIGARE

al incidentului feroviar produs la data de 17.09.2022, ora 05:53, pe raza de activitate a Sucursalei Regionala CF București, între PM Pajura și stația CFR Mogoșoaia, prin expedierea trenului de călători R7915, din PM Pajura spre stația CFR Mogoșoaia pe linia ocupată cu trenul de călători R7032, ambele trenuri aparținând operatorului de transport feroviar SNTFC „CFR Călători” SA

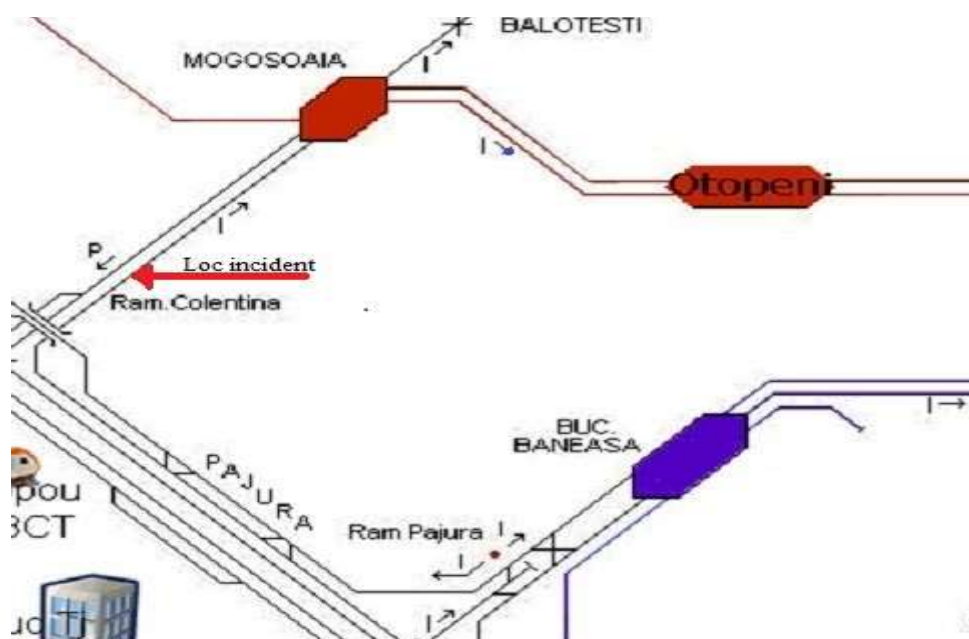
Figura nr.1 – locul producerii incidentului

La data de 17.09.2022, pe raza de activitate a Sucursalei Regionale CF București, între PM Pajura și stația CFR Mogoșoaia, s-a produs un incident feroviar prin expedierea trenului de călători R7915 din PM Pajura spre stația CFR Mogoșoaia, pe linia ocupată cu trenul de călători R7032, ambele trenuri aparținând operatorului de transport feroviar SNTFC „CFR Călători” SA. Personalul care a condus trenurile implicate în eveniment au luat măsuri de frânare în momentul în care s-au observat, evitând o eventuală coliziune.

Urmare acestui incident, nu s-au înregistrat victime omenești și nici pagube la linii, instalații sau materialul rulant.

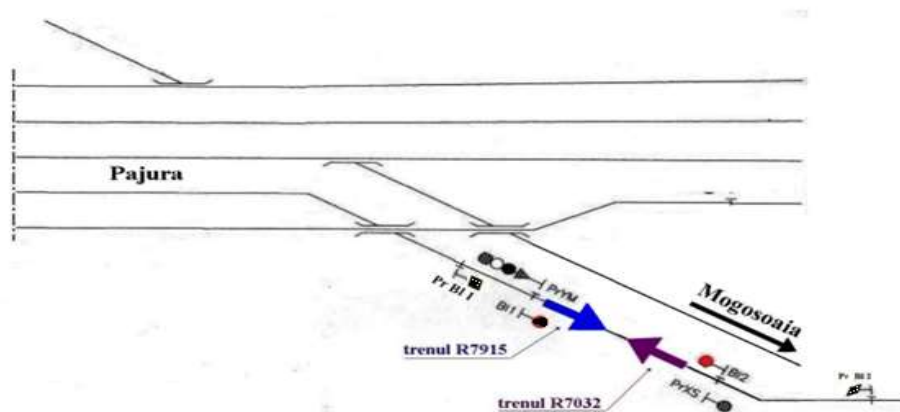
Fig. 2 Schița PM Pajura și linie curenta

După oprire și așteptarea timpului necesar defrânării, mecanicul trenului R7915 a depășit semnalul BL1 în poziția stins, și a circulat cu maxim 11 km/h pe o distanță de aproximativ 105 m unde a oprit urmare faptului că a observat luminile trenului din sens opus.
