## RAPORT DE INVESTIGARE

privind incidentul feroviar produs la data de 15.03.2023, pe raza de activitate a Sucursalei Regionala CF Cluj, între halta de mișcare Surduc Sălaj și halta de mișcare Băbuțeni, manifestat prin lovirea unor elemente ale instalațiilor feroviare, de către o piesă desprinsă de la locomotiva DA 92530620630-9, aflată în remorcarea trenului de călători nr.4020

*Raport final  
20 iunie 2023*

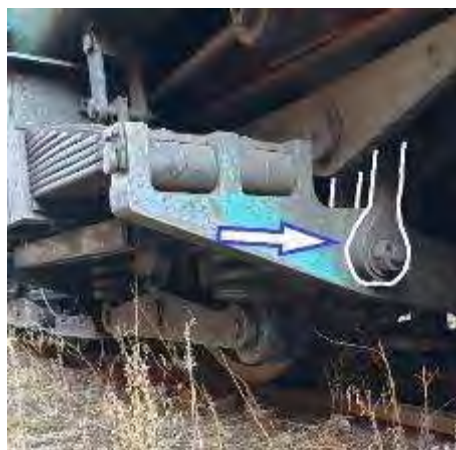
În cadrul ansamblului suspensiei, locomotiva este prevăzută din fabricație cu componente denumite bride pendulare. Bridele pendulare sunt forjate din oțel și au rolul de a face legătura dintre balansierul transversal și boghiu.

**Imaginea 6** – Bridă pendulară, montată în poziție normală de funcționare (exemplu)

Bridele pendulare nu fac parte din categoria *componentelor critice pentru siguranță*. În această situație, ERI nu are obligația de a monitoriza și a gestiona informațiile privind întreținerea acestor componente, potrivit prevederilor art.4 din *Regulamentul 779/2019*.
