RAPORT DE INVESTIGARE

al incidentului feroviar produs în data de 31.03.2023, pe raza de activitate a Sucursalei Regionala CF București, între stația CFR Blejoi și halta de mișcare Făget Teleajen, prin depășirea vitezei maxime admise de linie, în circulația trenului de călători Regio nr.10257, aparținând operatorului de transport feroviar de călători SC Transferoviar Călători SRL

Raport final 15 mai 2023

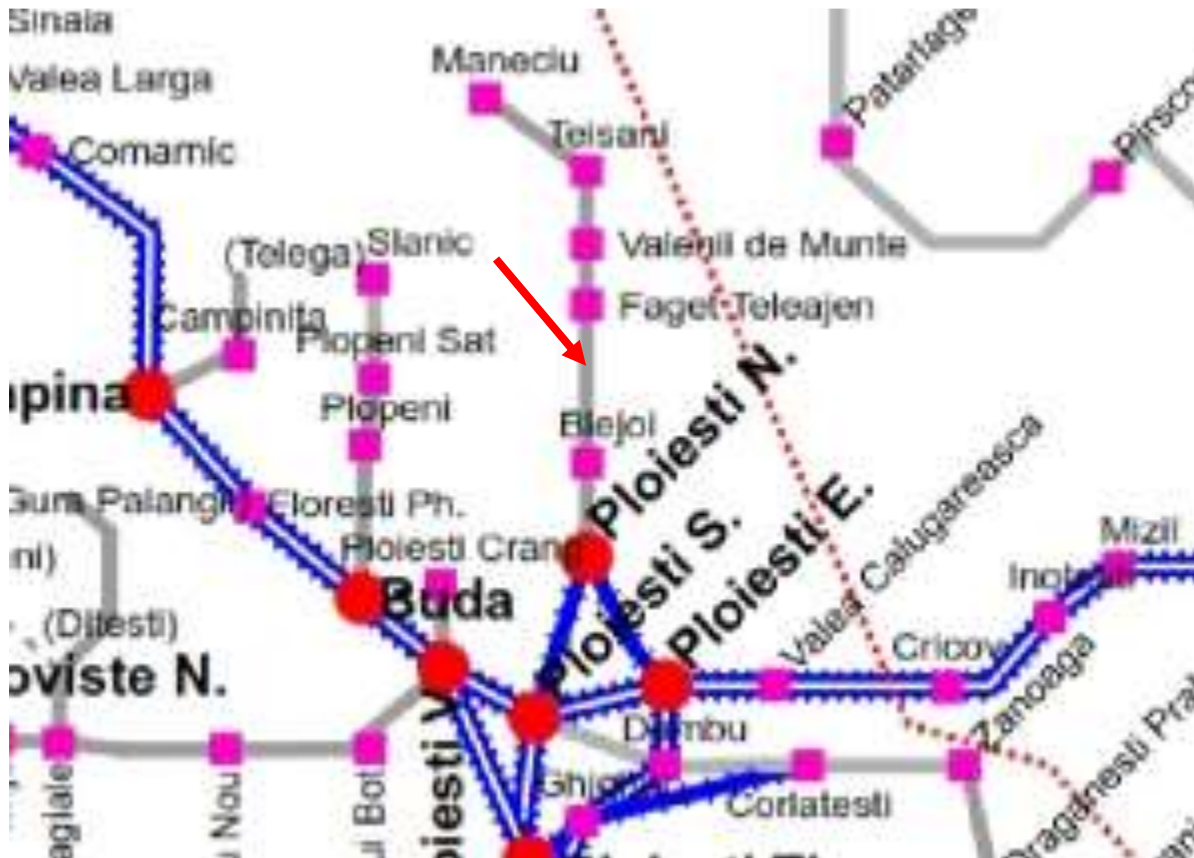
Figura nr.1 – locul producerii incidentului

La verificarea înregistrărilor instalației de măsurare și înregistrare a vitezei tip IVMS a automotorului DH2 95539783232-5/9553978233-3, efectuate de operatorul de transport feroviar la data de **06.04.2023**, s-a constatat faptul că pe distanța Blejoi - Făget Teleajen – *figura nr.1*, din momentul intrării trenului pe limitarea permanentă de viteză, și până la trecerea la nivel situată la km 23+257, trenul a înregistrat o viteză de circulație cu până la 17 km/h mai mare decât viteza stabilită de 30 km/h, pe o distanță de 0,354 km.
