## RAPORT DE INVESTIGARE

al incidentului feroviar produs la data de 06.06.2023, pe raza de activitate a Sucursalei Regionale de Căi Ferate București, în PM Pajura manifestat prin deschiderea celui de al doilea grup de uși, din partea dreaptă sens de mers, a vagonului nr.88535488460-7, aflat în compunerea trenului de marfă nr.67410 006 (aparținând operatorului de transport feroviar de marfă UNICOM TRANZIT SA) și lovirea acoperișului clădirii cantonului nr.6

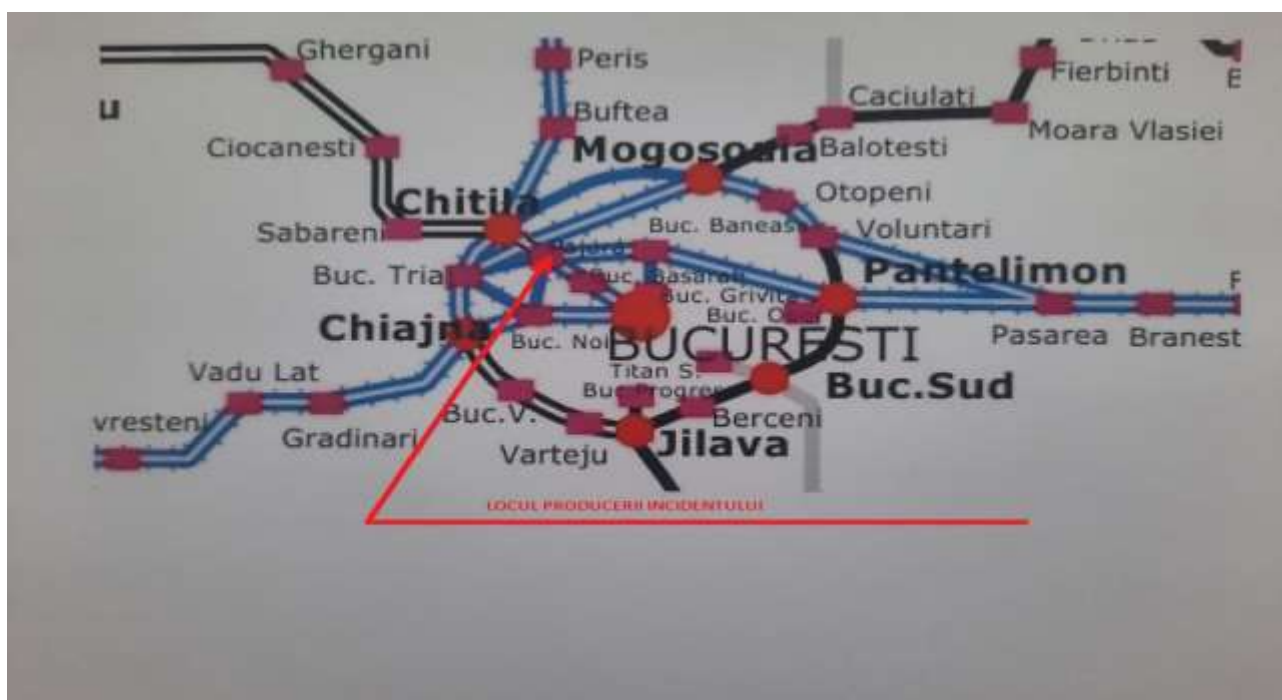
*Figura nr.1 – locul producerii incidentului*

La data de 06.06.2023, după trecerea trenului de marfă nr.67410 prin PM Pajura pe linia 2C, din direcția stația CFR București Băneasa, personalul aflat de serviciu la cantonul nr.6, a constatat avarii minore la acoperișul din tablă al acestuia, acoperișul fiind lovit în două locuri pe suprafețe de cca. 20 cm, respectiv 80 cm, în lungimea acoperișului.

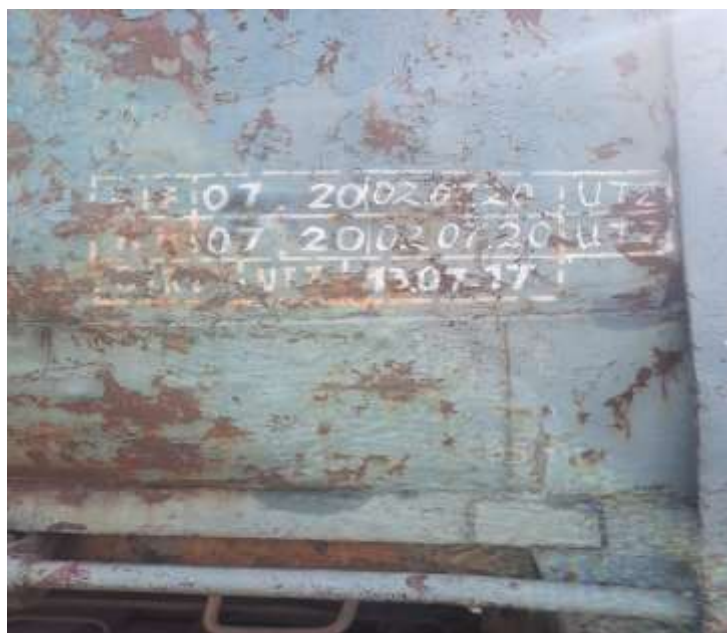
**Foto nr.5 - vagonul nr.88535488460-7 – RP**

Vagonul nr.88535488460-7 (implicat în incident), este un vagon seria Eacs și a circulat în stare încărcată. Proprietarul și deținătorul vagonului este UNICOM TRANZIT SA. Entitatea responsabilă cu întreținerea este Railway Vehicle Services SRL. Conform inscripțiilor de pe vagon, ultima revizie tip RP a fost efectuată la data de 13.07.2017 iar RR și RIF în luna iulie 2020.
