## RAPORT DE INVESTIGARE

al incidentului feroviar produs pe raza de activitate a Sucursalei Regionale de Căi Ferate Iași la data de 22.10.2020, în circulația trenului de marfă nr.50476 aparținând SC Unicom Tranzit SA, prin lovirea unor elemente ale instalației CED pe distanța Berchișești – Câmpulung Moldovenesc

*Raport Final  
27 iulie 2021*

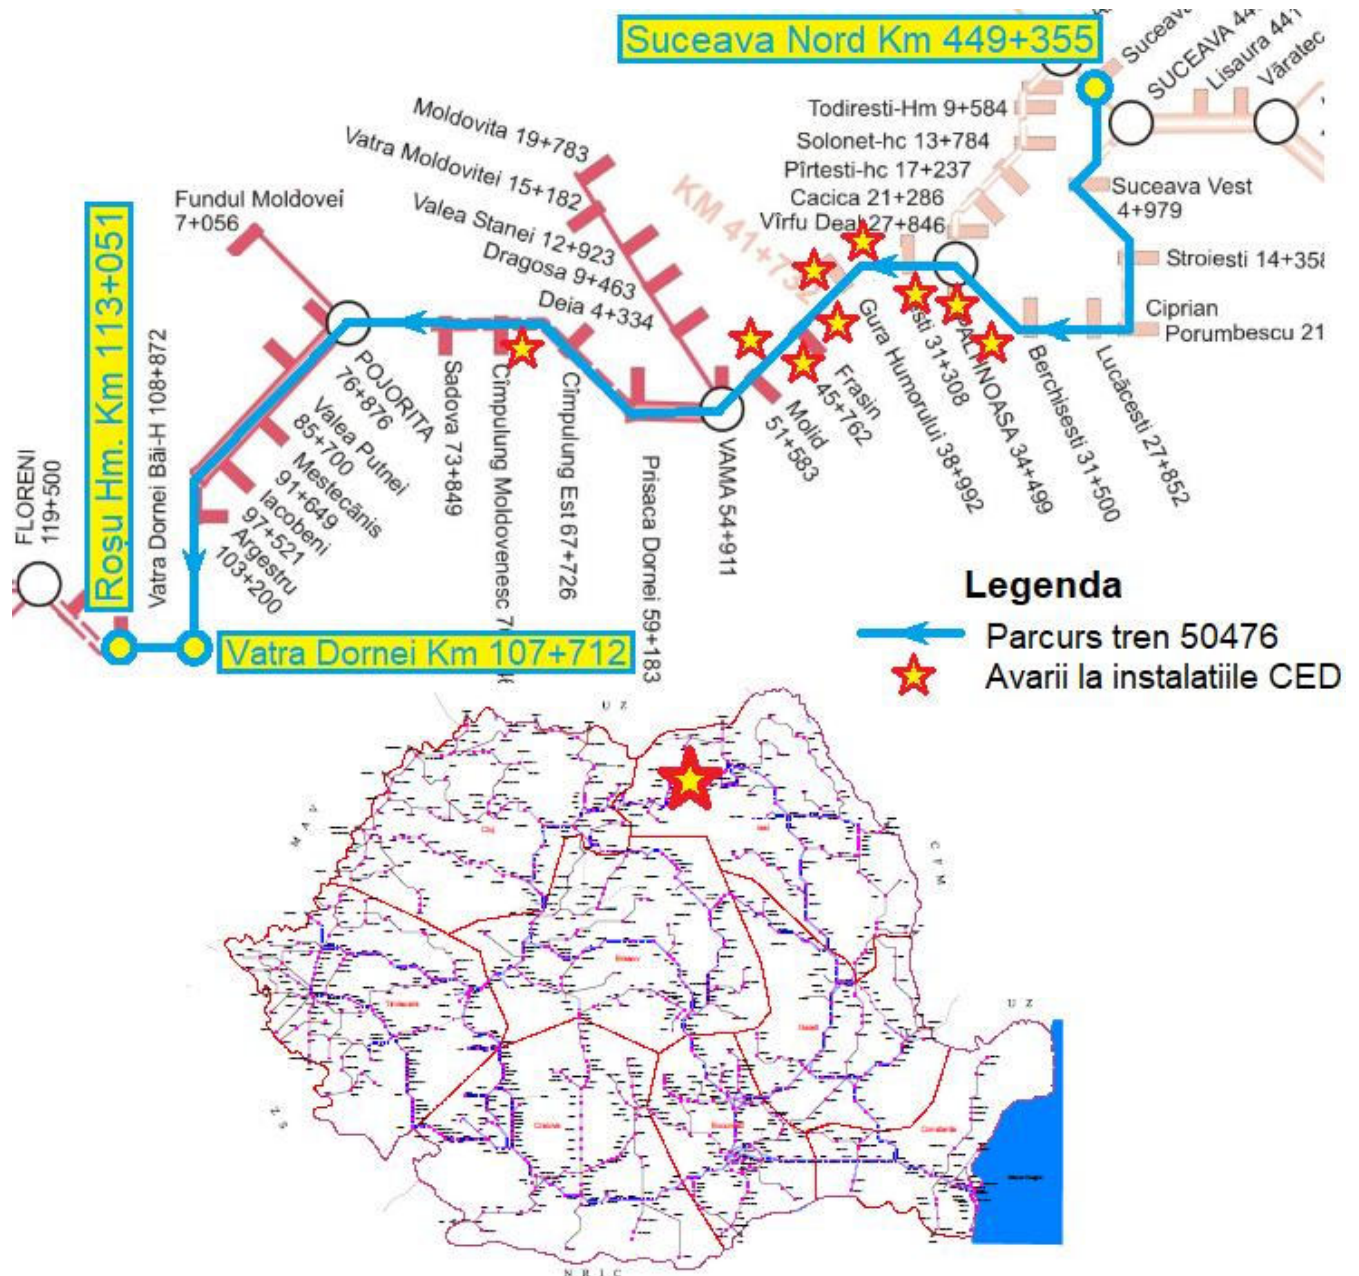
Figura nr.1 – locul producerii incidentului

Locul producerii incidentului este situat pe raza de activitate a Sucursalei Regionale de Căi Ferate Iași, pe secția de circulație Suceava – Ilva Mică, linie simplă/dublă electrificată (*Figura nr.1*).
