AGENȚIA DE INVESTIGARE FERROVIARĂ ROMÂNĂ - AGIFER

RAPORT DE INVESTIGARE

privind incidentul feroviar produs la data de 27.03.2022, pe raza de activitate a Sucursalei Regionale CF Constanța, în stația CFR Cernavodă Pod, în circulația trenului de călători Regio nr.8202

*Raport final
14.04.2022*

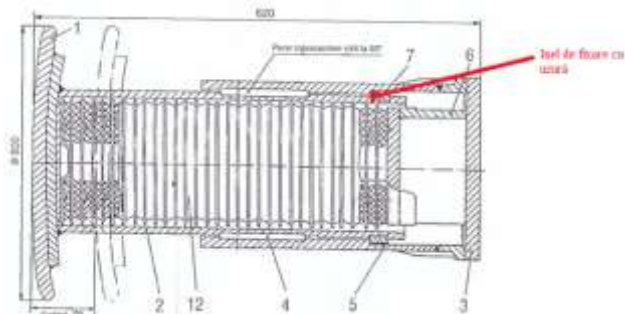
Figura nr.4 Schița aparatului de ciocnire

- d. a fost montat inelul de fixare în corpul aparatului de ciocnire și s-a obținut o valoare de 13,6 mm a jocului dintre capetele celor două segmente ale inelului de fixare;
- e. lungimea elementului elastic avea valoarea de 552 mm.
