RAPORT DE INVESTIGARE

privind accidentul feroviar produs la data de 24.08.2020, pe raza de activitate a Sucursalei Regionale de Căi Ferate Brașov, între halta de mișcare Timișu de Sus și stația CFR Predeal, prin declanșarea unui incendiu la locomotiva împingătoare a trenului de marfă nr.50492 aparținând Unicom Tranzit SA

*Raport de investigare
Ediție finală
19 august 2021*

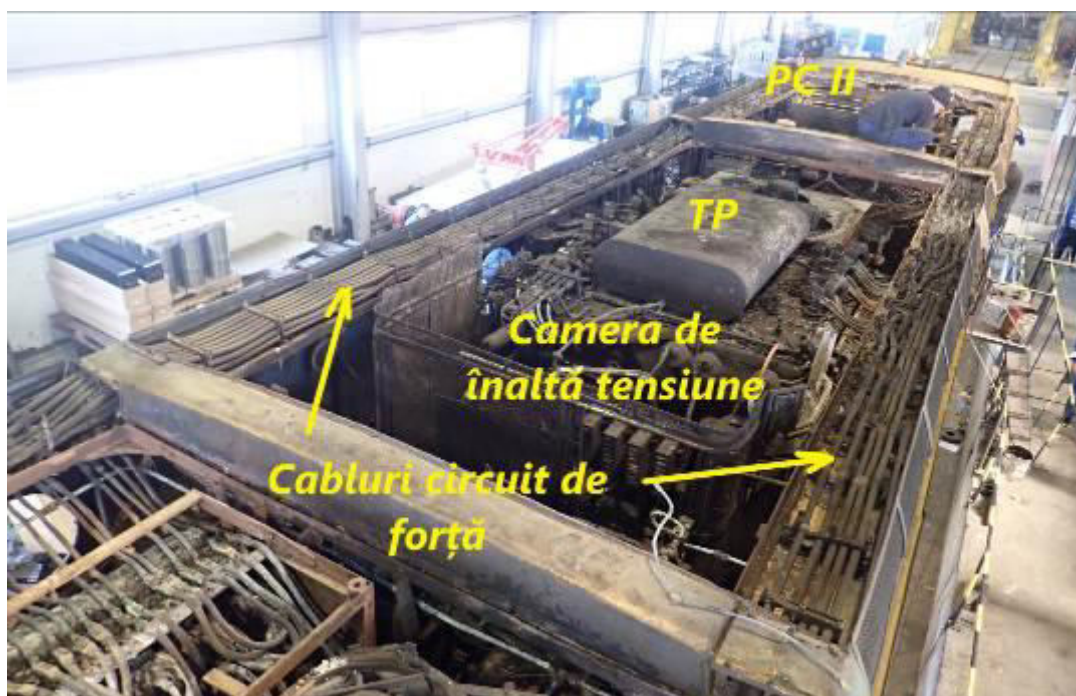
Foto nr.7 – vedere la partea superioară a locomotivei EA 089

- cutia locomotivei era afectată termic în proporție de 70%;
- cablajul electric de forță era afectat termic în jgheaburi în dreptul blocurilor de aparate S1 și S6 (dinspre posturile de conducere) fără a fi afectat termic în zona camerei de înaltă tensiune - *foto nr.5÷7;*
