NOTĂ

privind accidentul feroviar produs la data de 23.06.2018, pe secția de circulație Filiași-Târgu Jiu, în stația CFR Turceni, la km.14+066

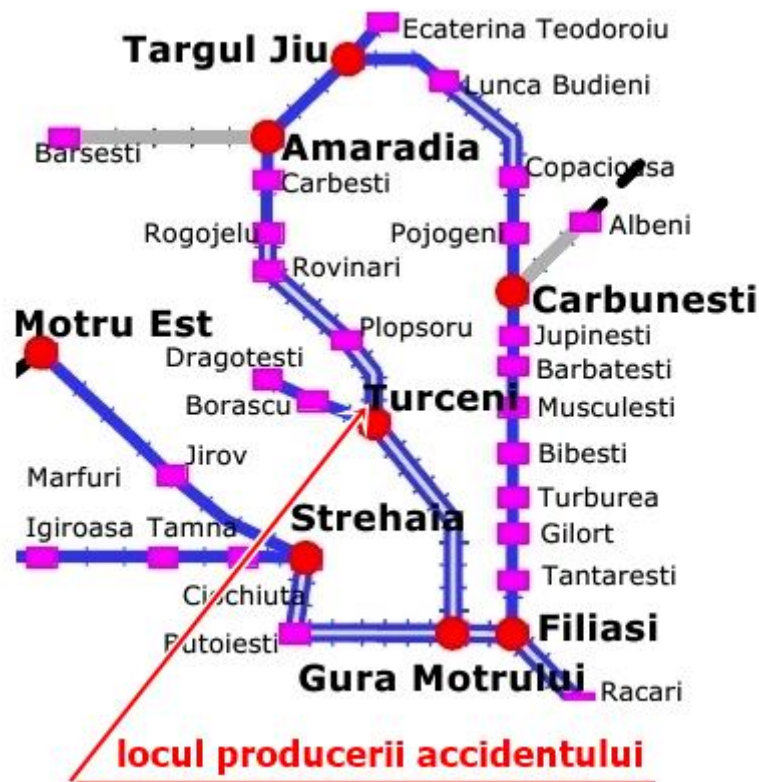
La data de 23.06.2018, în jurul orei ora 15:30, pe raza de activitate a **Sucursalei Regionala CF Craiova**, secția de circulație Filiași – Târgu Jiu, linie dublă electrificată, în stația CFR Turceni, la km.14+066, în circulația trenului de marfă nr.23642, remorcat cu locomotiva ED 050, aparținând operatorului de transport feroviar SNTFM „CFR Marfă” SA, s-a produs un accident prin deraierea a trei vagoane din compunerea trenului (primul, al 2-lea și al 4-lea de la semnal).

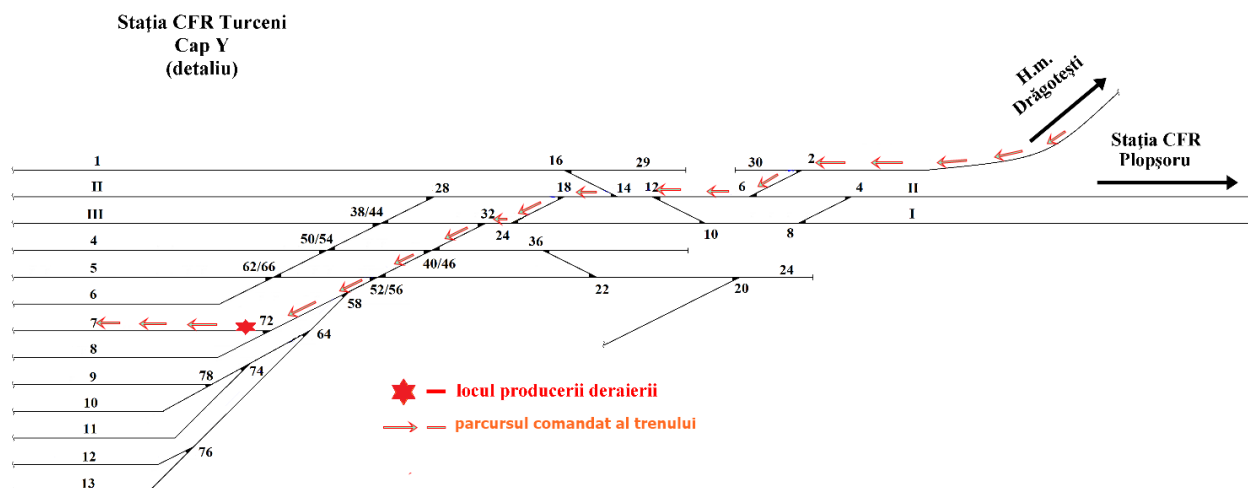
- șină tip 49;
- cale fără joante, având $T_f = 27^\circ\text{C}$;
- traverse de beton T_{13} intercalate pe anumite zone cu traverse de lemn normale;
- prindere indirectă tip K;
- poza traverselor: 1667 buc./km;
- prisma de piatră spartă colmatată cu cărbune.

Viteza maximă de circulație a trenurilor pe zona producerii accidentului este restricționată la viteza de 10 km/h, din cauza stării tehnice necorespunzătoare a căii.
