NOTĂ

privind accidentul feroviar produs la data de 30.06.2018, pe secția de circulație Caracal – Roșiori Nord, în stația CFR Roșiori Nord, la km 100+840, pe schimbătorul de cale nr. 16

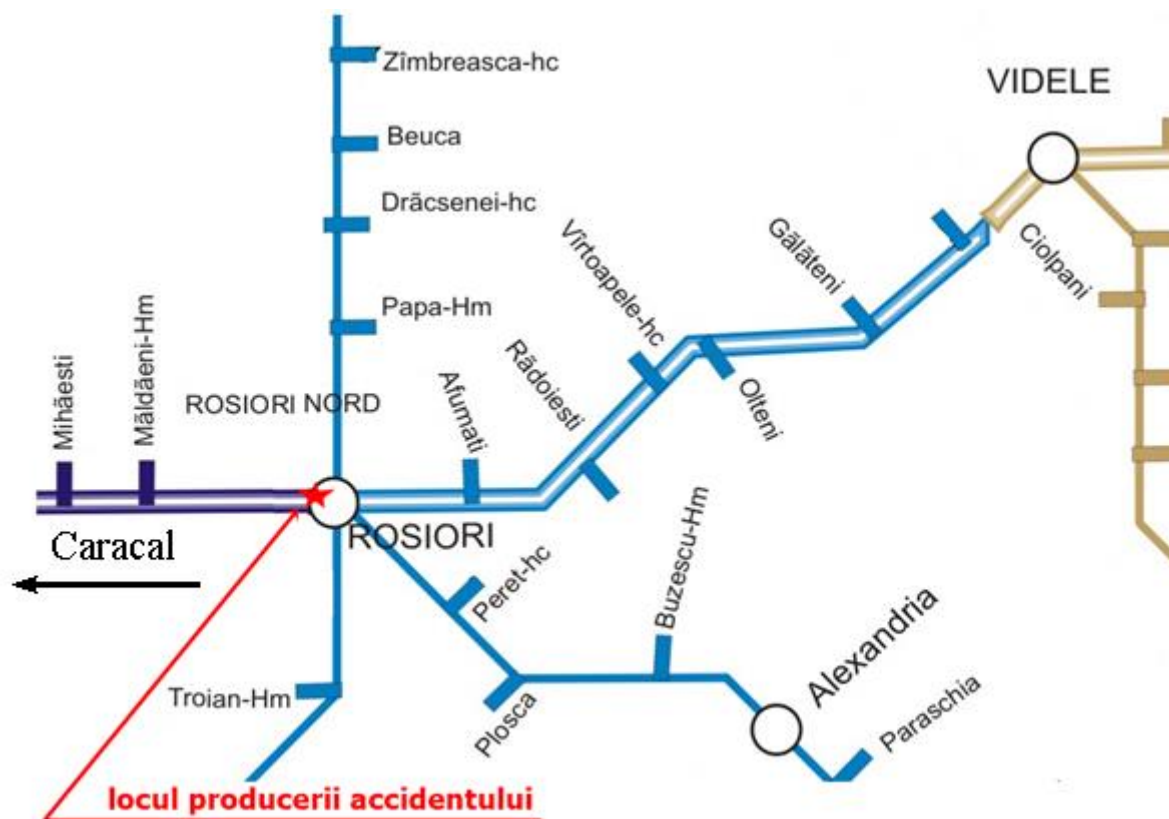
La data de **30.06.2018**, în jurul orei ora 10:02, pe raza de activitate a **Sucursalei Regionala CF Craiova**, secția de circulație Caracal-Roșiori Nord, linie dublă electrificată, în stația CFR Roșiori Nord, pe schimbătorul de cale numărul 16, în circulația trenului de marfă nr.60250, remorcat cu locomotiva EA 030, aparținând operatorului de transport feroviar SC LTE-Rail Romania SRL, s-a produs un accident feroviar prin deraierea a patru vagoane din compunerea trenului (, al 16-lea, al 17-lea, al 24-lea și al 25-lea de la siguranță).

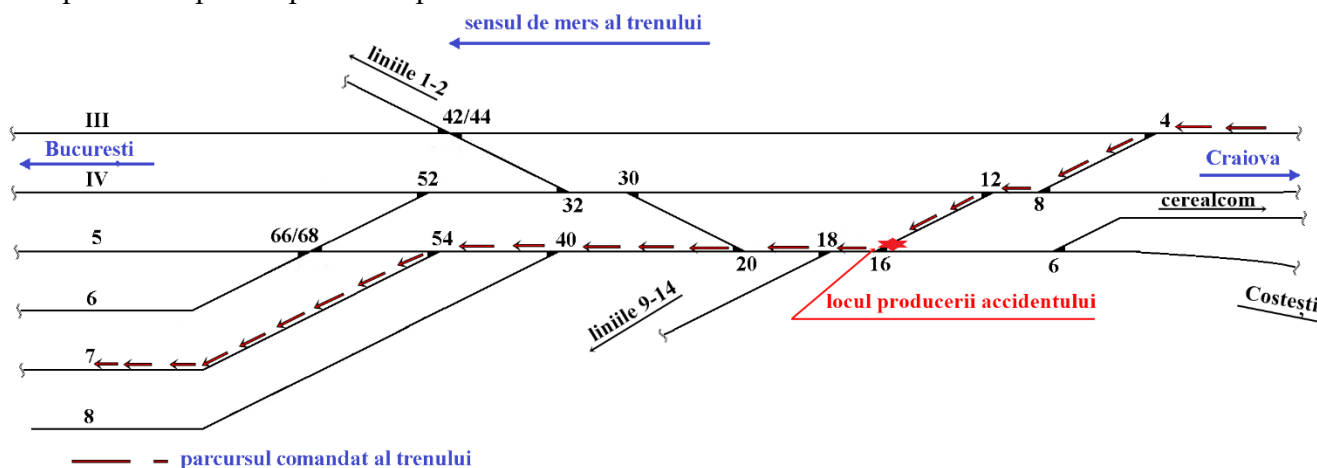
Pe zona producerii accidentului, respectiv pe aparatul de cale nr. 16, suprastructura căii ferate avea următoarele caracteristici:

- șină tip 49;
- raza $R=300m$; deviație stânga; ace flexibile (Af); inimă fixă Oa
- tangenta tg. =1/9;
- prindere indirectă tip K;
- traverse de lemn normale și speciale;
- deviație stânga;
- prisma de piatră spartă completă.
