NOTĂ

privind accidentul feroviar produs la data de 22.12.2018, între halta de mișcare Surduc Banat și stația CFR Berzovia

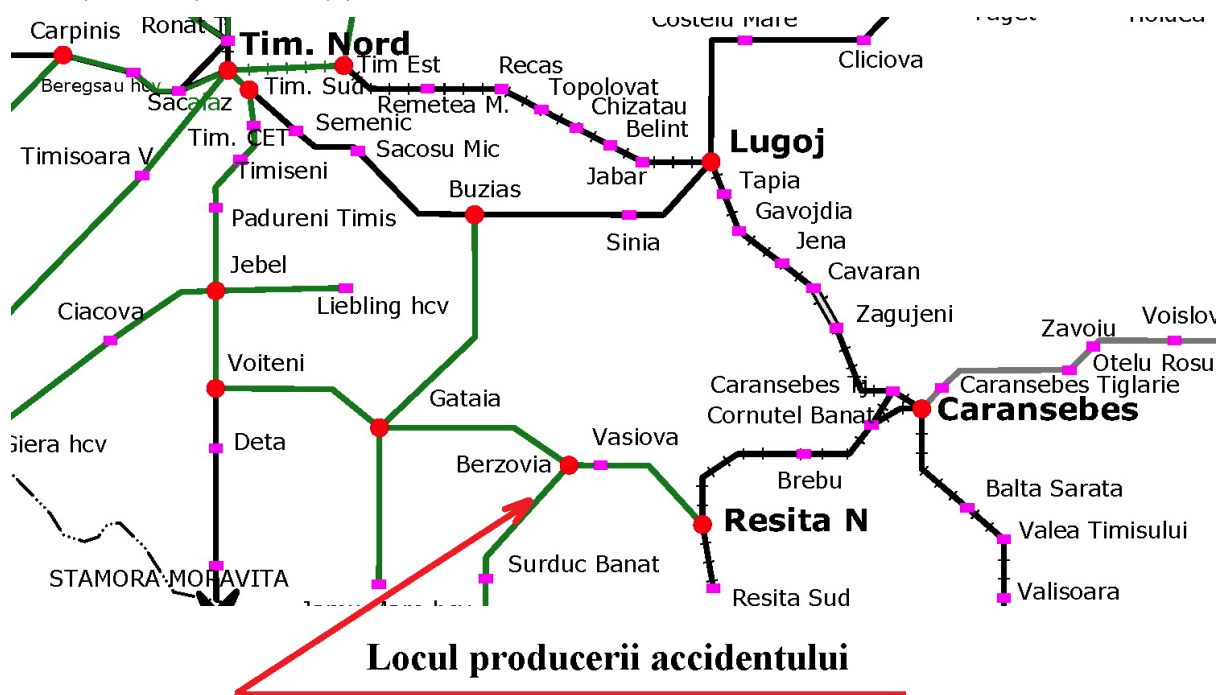
Accidentul feroviar s-a produs la km13+325, între halta de mișcare Surduc Banat și stația CFR Berzovia, pe o curbă circulară cu deviație stânga, în sensul de mers al trenului, cu raza de $R=246$ m, supraînălțarea $h=90$ mm, supralărgirea $s=20$ mm.
