NOTĂ

**privind accidentul feroviar produs la data de 01.02.2018,
între halta de mișcare Valea Albă și stația CFR Drobeta Turnu Severin**

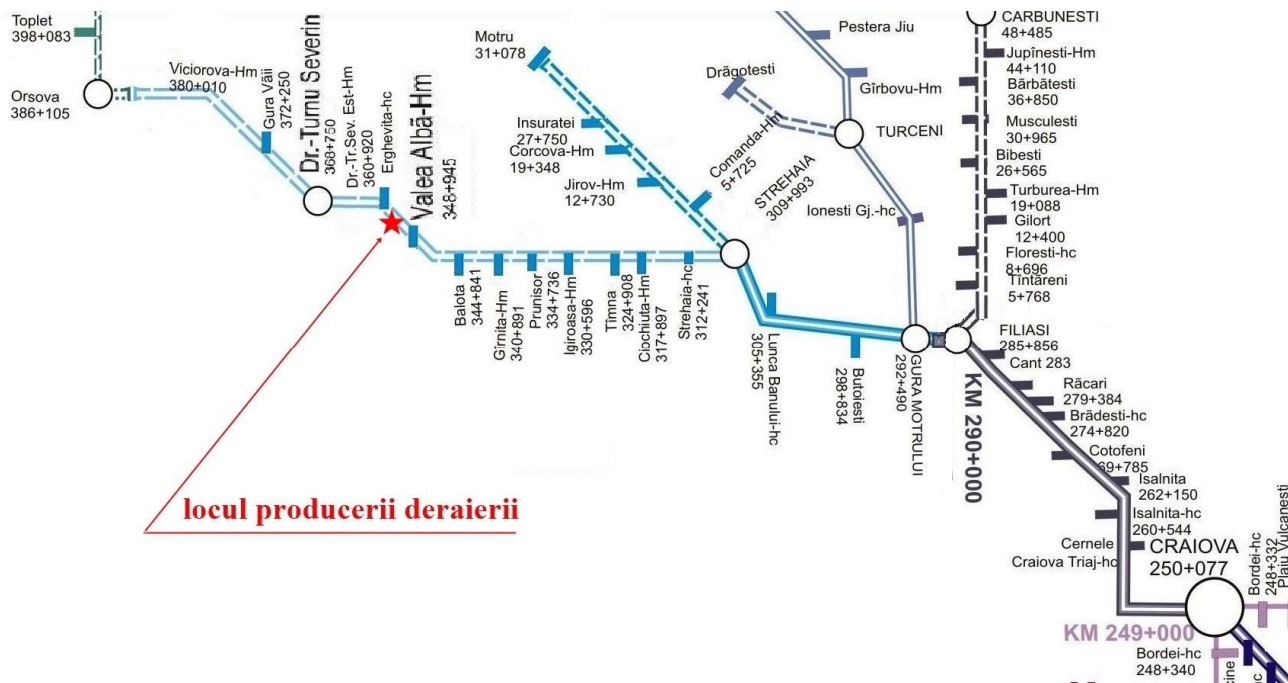
Accidentul feroviar s-a produs la km.349+819, între halta de mișcare Valea Albă și stația CFR Drobeta Turnu Severin, pe o curbă circulară cu deviație dreapta, în sensul de mers al trenului, cu raza de $R=215$ m, supraînălțarea $h=80$ mm, supralărgirea $s=20$ mm.

Distanța parcursă în stare deraiată este de 166 m, de la prima la ultima urmă de deraiere (între km.349+819 și 349+985).
