Nr.1110/ 172 /2019

**NOTĂ**  
**privind accidentul feroviar produs la data de 23.03.2019,**  
**între haltele de mișcare Bod și Feldioara**

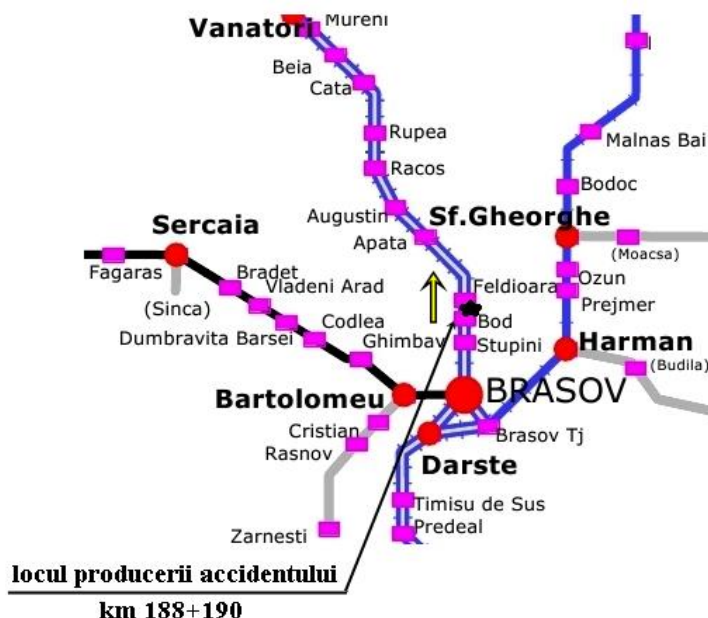
Accidentul s-a produs între haltele de mișcare Bod și Feldioara, pe firul I de circulație, la km 188+190. În zona producerii accidentului proiecția în plan orizontal a traseului căii ferate este aliniament.
