Nr.1110/ 297 /2019

NOTĂ

privind accidentul feroviar produs la data de 13.05.2019, în stația CFR Chitila

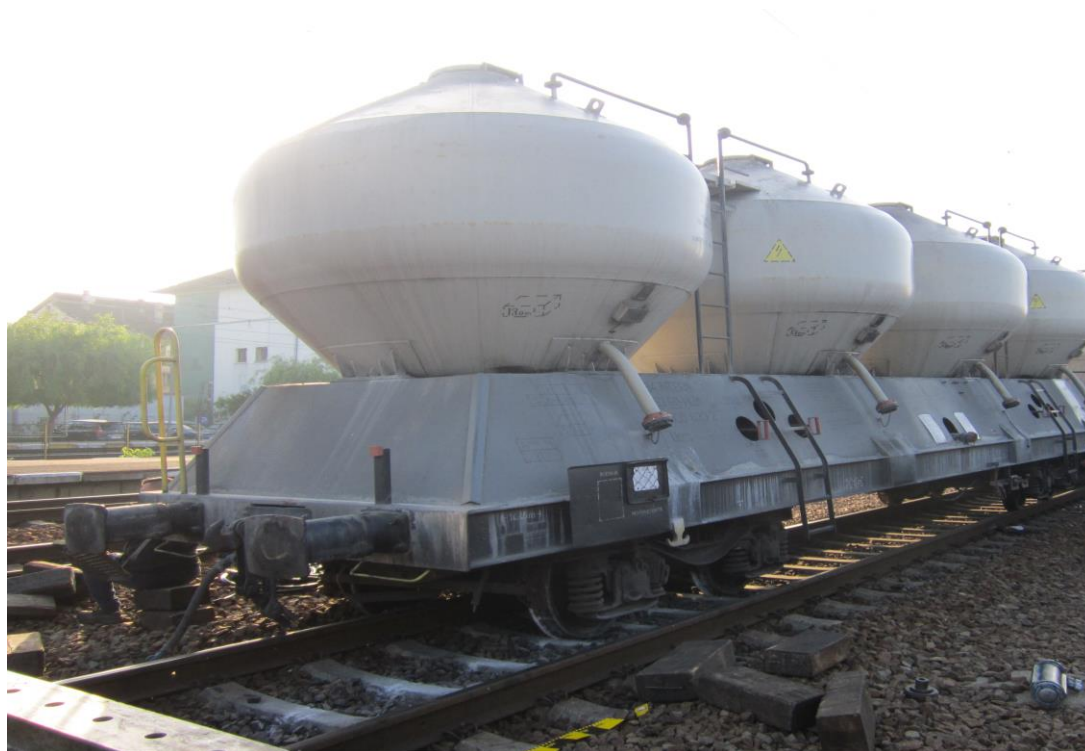
În jurul orei 04:20, la gararea trenului de marfă nr.80964, în stația CF Chitila, în cuprinsul schimbătorului de cale nr.26, s-a produs deraierea celui de-al doilea boghiu al vagonului nr.84539305630-2, în sensul de mers al trenului.
