Nr. 1110 / 25 / 2019

NOTĂ

**privind accidentul feroviar produs la data de 10.01.2019
în stația CFR Cernavodă în circulația trenului de marfă nr.80680**

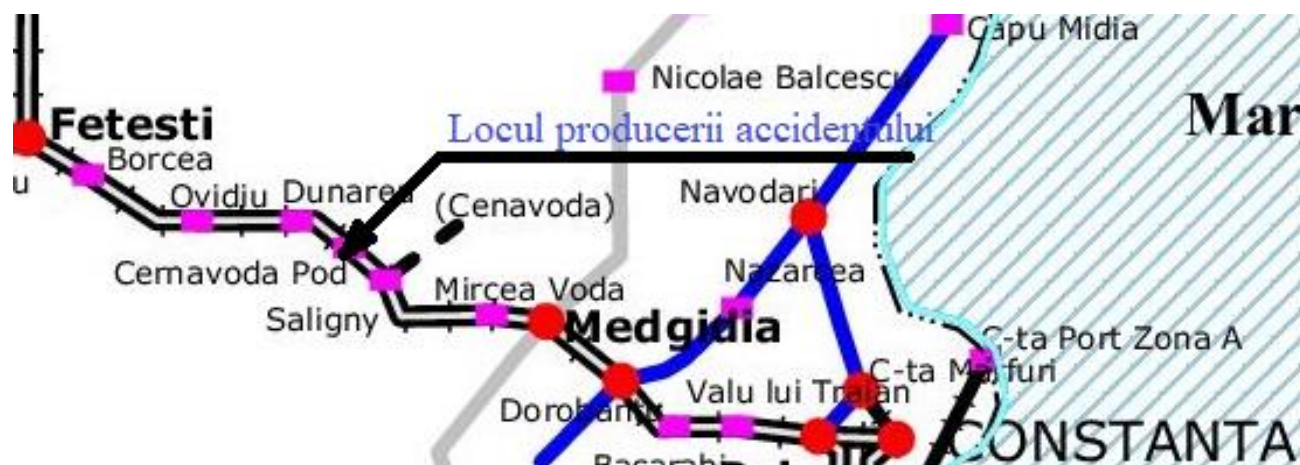
În data de **10.01.2019**, ora **03:25**, pe raza de activitate a **Sucursalei Regionale CF Constanța**, secția de circulație București Nord – Constanța (linie dublă, electrificată), în stația Cernavodă Pod, pe linia IV directă, mecanicul trenului de marfă nr.80680, aparținând operatorului de transport feroviar SC Grup Feroviar Român SA, a avizat prin stația radiotelefon pe impiegatul de mișcare că la locomotiva DA 727 s-a produs un incendiu.
