Nr.1110 / 690 / 2019

NOTĂ

privind accidentul feroviar produs la data de 19.11.2019,
în stația CFR Bârzava

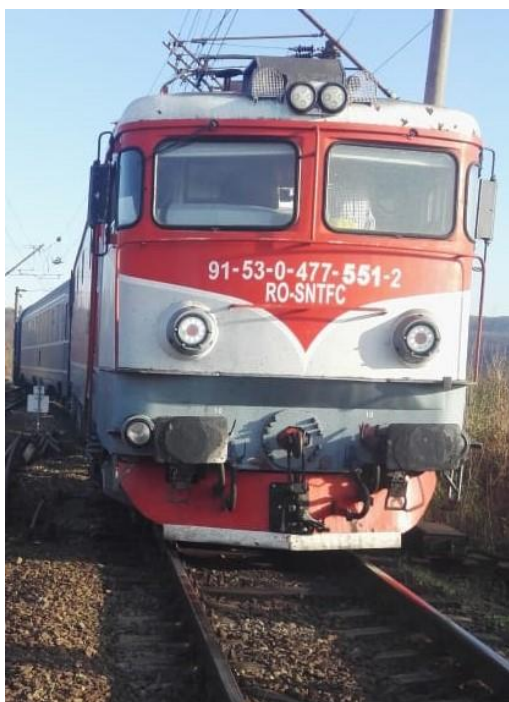
La data de **19.11.2019**, ora 13:55, pe raza de activitate a **Sucursalei Regionale CF Timișoara**, în stația CFR **Bârzava**, în circulația trenului de călători nr.74-1 (aparținând operatorului de transport feroviar SNTFC „CFR Călători” SA), remorcat cu locomotiva EA 551, în cuprinsul schimbătorului de cale nr.7, pe parcursul de trecere din firul I al liniei curente Bătuta-Bârzava pe linia III directă (linia din stație corespunzătoare firului II de circulație), s-a produs deraierea de prima osie a locomotivii EA 551.

Accidentul feroviar s-a produs în stația CFR Bârzava, la trecerea trenului pe diagonala 1-7, în cuprinsul schimbătorului de cale nr.7, la o distanță de aproximativ 550 mm după ultima joantă a acestui schimbător de cale.
