ORGANISMUL DE INVESTIGARE FERROVIAR ROMAN

## RAPORT DE INVESTIGARE

privind incidentul produs în circulația trenului regio 2601 din data de 01.10.2013 pe raza de activitate a Sucursalei „Centrul Regional de Exploatare Întreținere și Reparații CF” Timișoara prin depășirea vitezei maxime de circulație prevăzută în livretul de mers

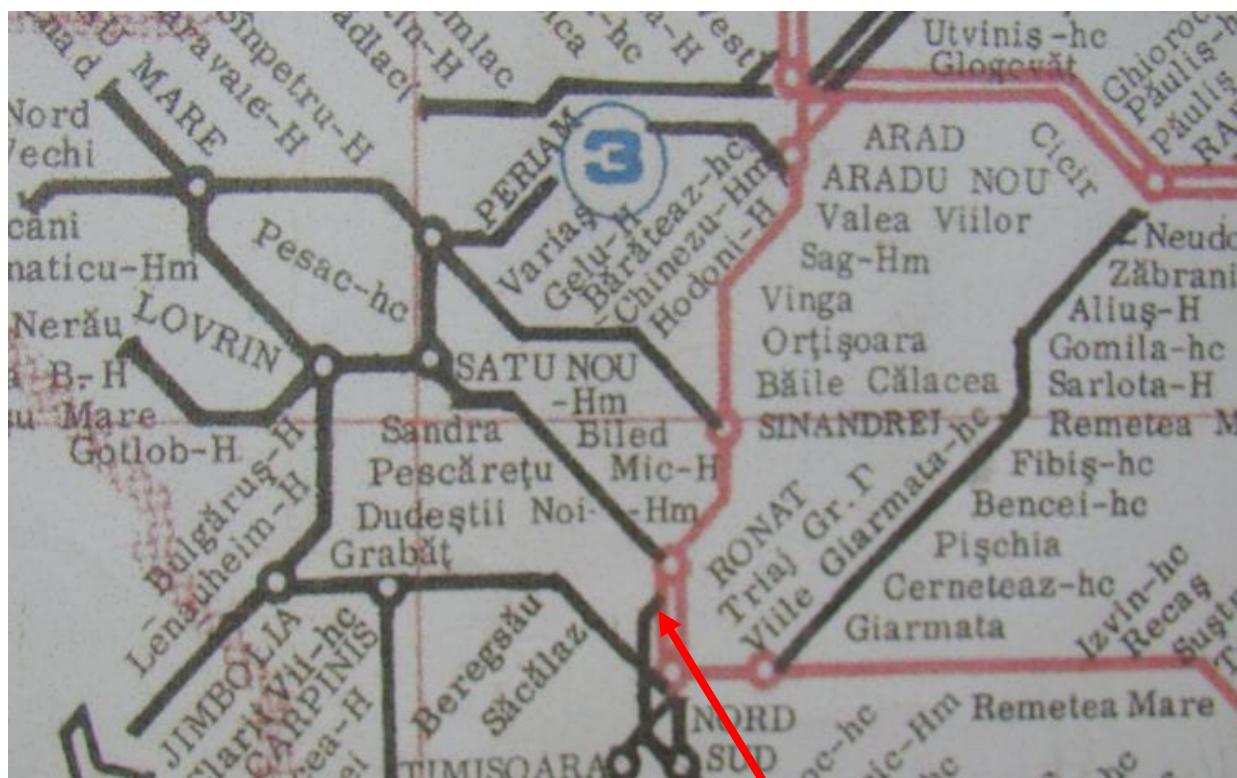
**Fig.1**

Locul producerii incidentului este situat pe raza de activitate a Sucursalei „C.R.E.Î.R. C.F.” Timișoara, în linie curentă între halta Ronaț Triaș și stația CF Ronaț Triaș Gr. D și este prezentat în figura alăturată.(Fig.1)
