RAPORT DE INVESTIGARE

al incidentului produs la data de 08.11.2017 pe raza de activitate a Sucursalei Regionala CF Iași, în stația CFR Vicșani, prin depășirea semaforului de intrare A1/2 care indica „OPRESTE fără a depăși semnalul!”, de către trenul de marfă nr.56306 aparținând SNTFM ”CFR Marfă” S.A.

TIP EVENIMENT	Incident
DATA și ORA	08.11.2017, ora 14:05
LOCAȚIA	Halta de mișcare VICȘANI
OPERATOR DE TRANSPORT	SNTFM “CFR MARFĂ” S.A.
INFRASTRUCTURA	PUBLICĂ
ACTIVITATE	Circulație
CONSECINȚĂ ASUPRA PERSOANELOR	Nu sunt
TIP RAPORT	RAPORT FINAL
DATA DIFUZĂRII	6 februarie 2018

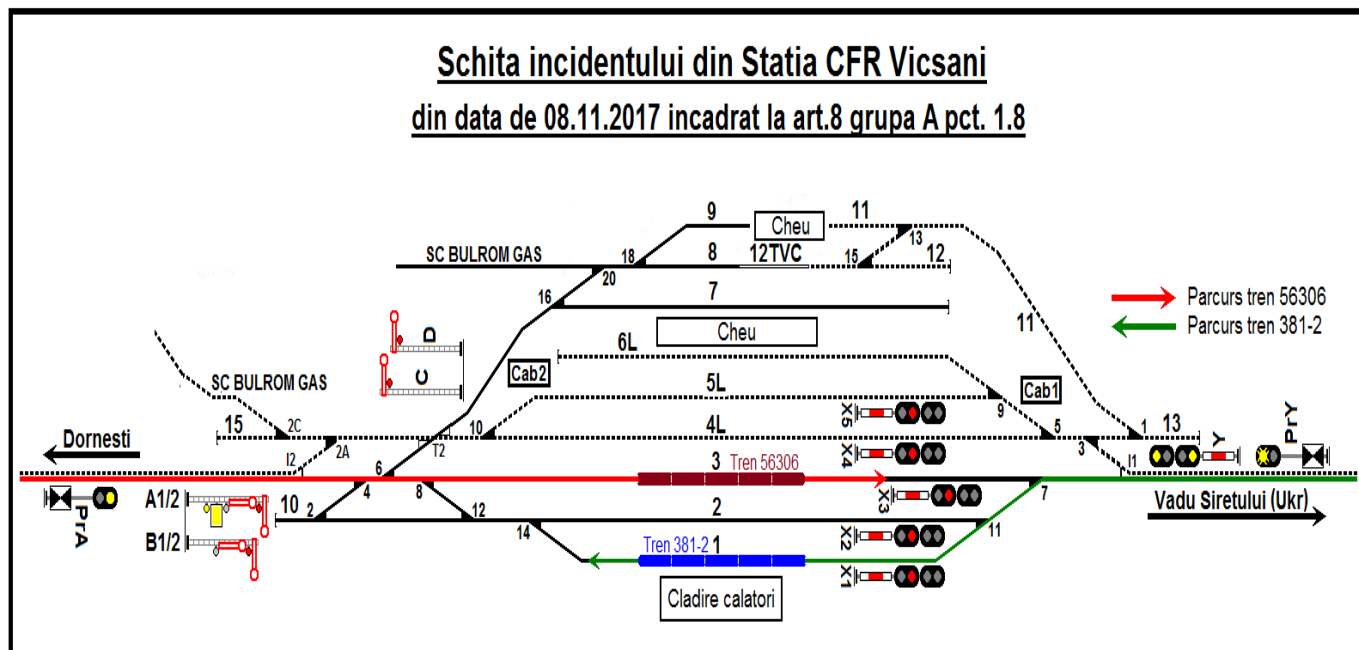
Figura 3

În acest caz instalația de control punctual al vitezei trenului – INDUSI, nu a funcționat și trenul nu a fost oprit automat datorită faptului că nu exista instalație INDUSI în cale, reglementările în vigoare prevăd că, în locul unde exista line încălecată, nu se montează inductori în cale.

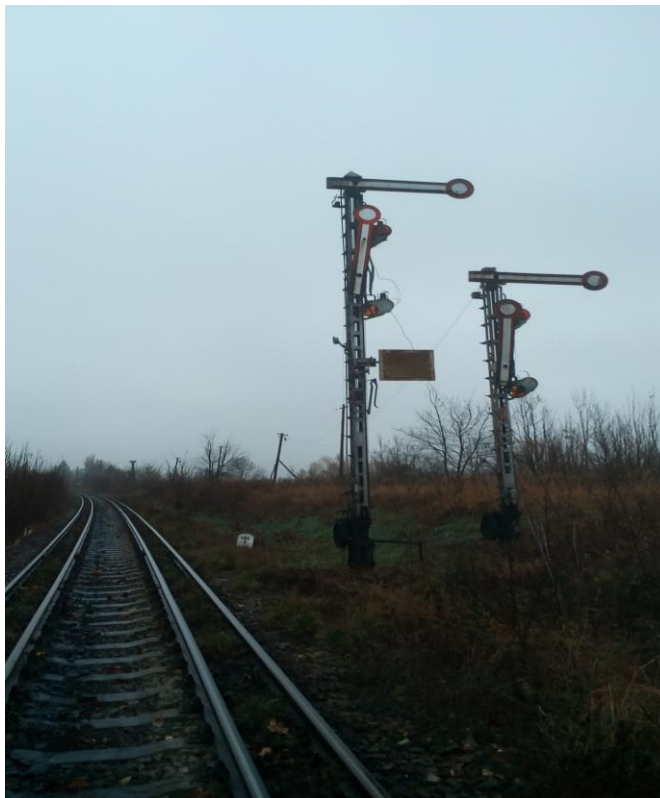
Figura 4

În zona producerii incidentului linia este în curba cu raza de 1700 m și rampa cu declivitatea de 7,46‰, alcătuită din șine tip 49 montate pe traverse din lemn și de beton T17, prindere indirectă tip K.

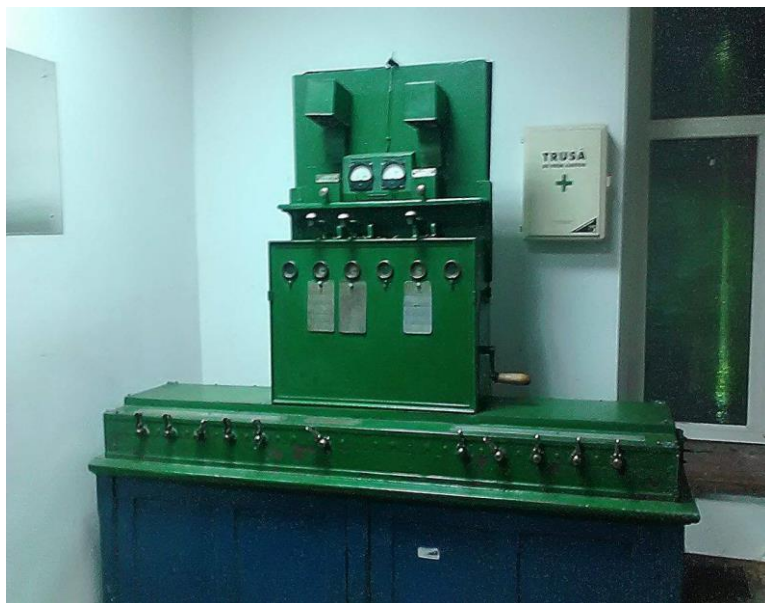
Figura 5 - Bloc SBW Biroul de mișcare

Stația CFR Vicșani este înzestrată cu instalații de asigurare cu încuieturi și bloc tip SBW + CELS, cu instalații tip BLSAR.

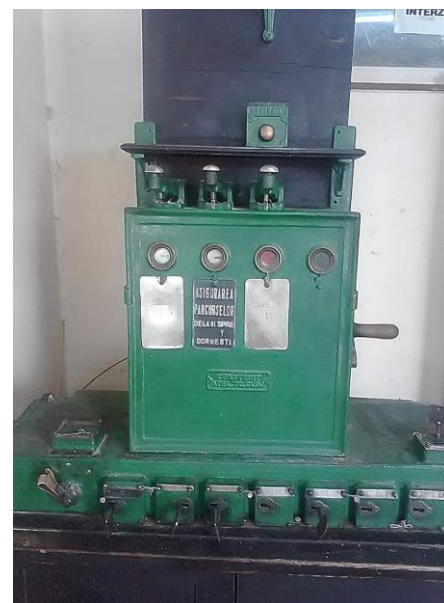
Figura 6 - Bloc SBW cabina 2

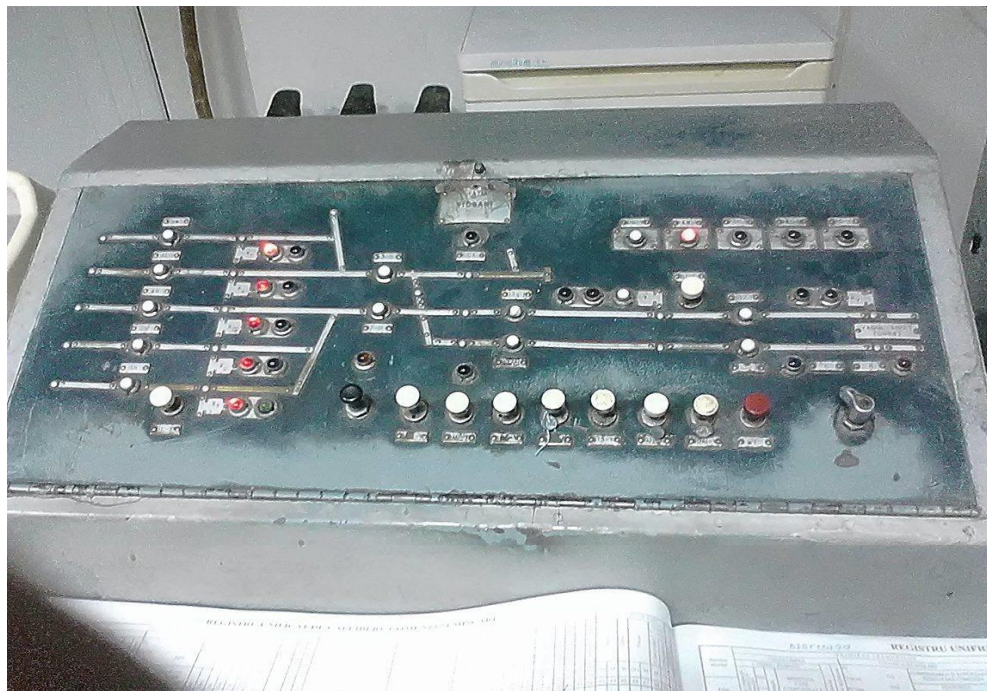
Figura 7 – Pupitru de comandă instalația CELS

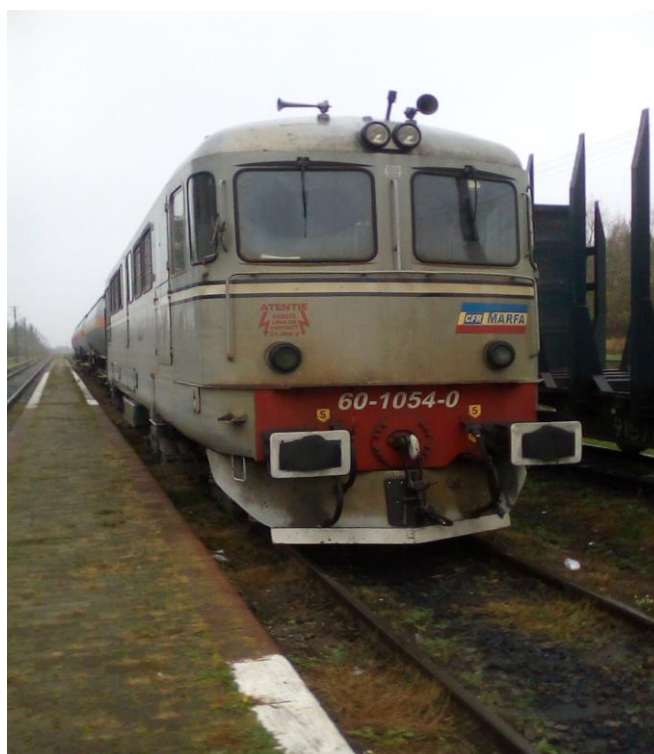
Figura 5

C.2.3.3 Locomotiva

Caracteristicile tehnice ale locomotivei DA 1054:
