RAPORT DE INVESTIGARE

privind incidentul feroviar 16.09.2020, pe raza de activitate a Sucursalei Regionale de Căi Ferate București, în stația București Sud, prin depășirea semaforului de intrare F1/2 de către trenul L 59503 (locomotivă izolată DHC 873).

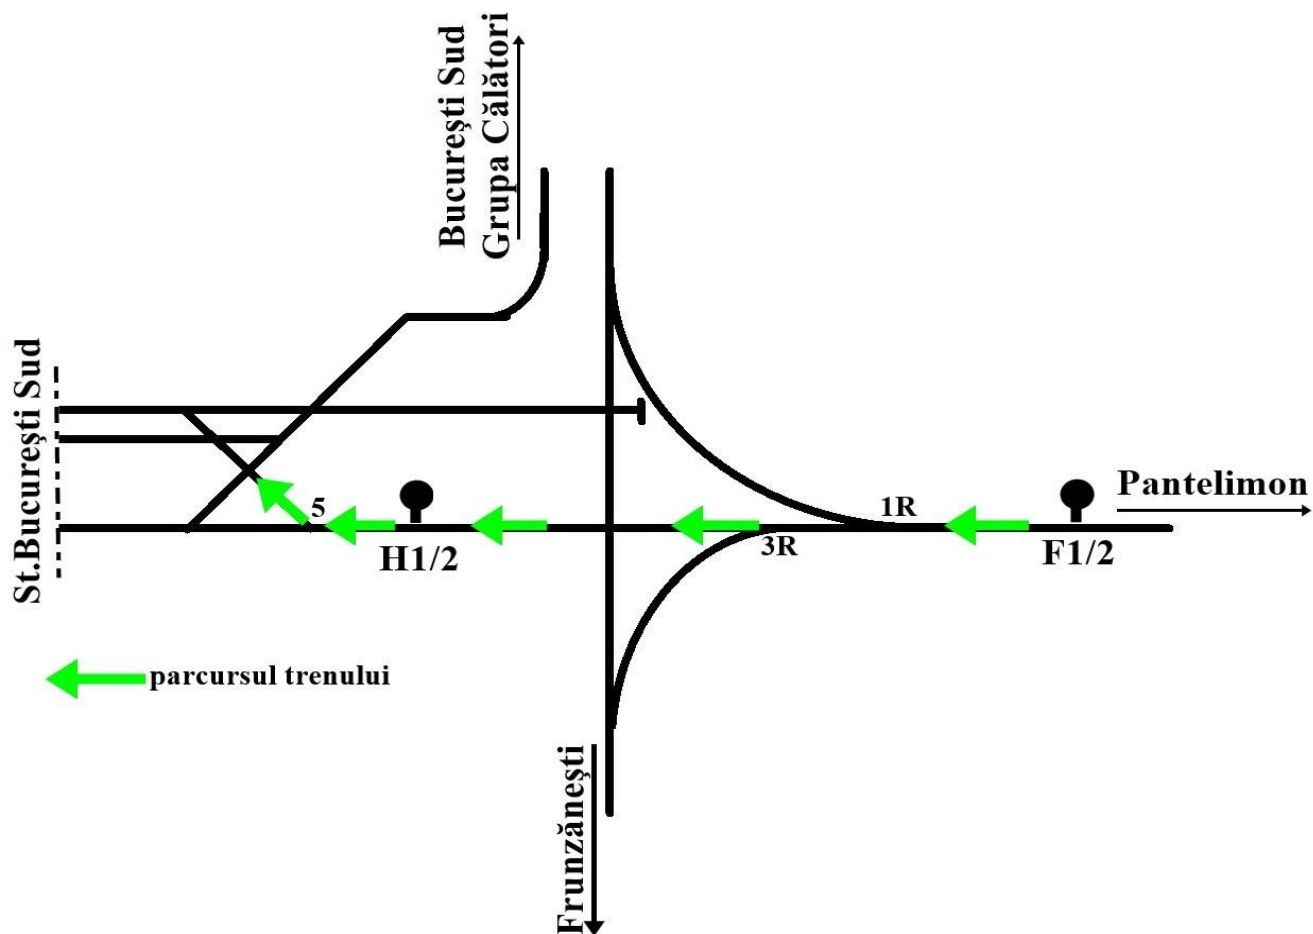
La ora 12.57 trenul L 59503 (locomotivă izolată DHC 873) a depășit semaforul de intrare F1/2 aflat în poziție pe oprire, apoi a trecut de semaforul de parcurs H1/2 aflat în poziția de liber garând la linia 6 din stația CFR București Sud la ora 13.03.
